## **7.4 Interventi con ponteggi metallici**

## Palazzo della Camera di Commercio o dei quattro Cantoni

## Chiesa di San Silvestro

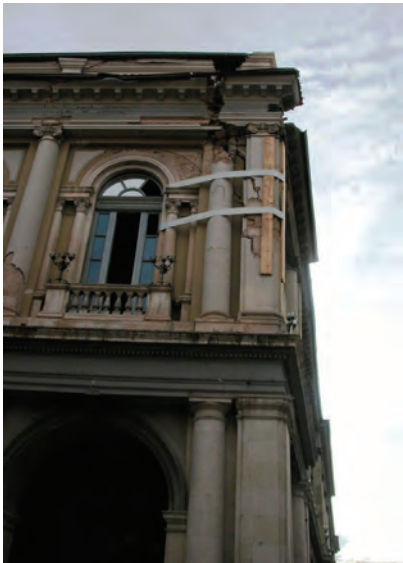
| Repertorio dei danni | |
|---|---|
| | <p>Angolata fra corso Vittorio Emanuele e corso Principe Umberto</p> <p>Sconnessione in corrispondenza dello spigolo. La connessione d'angolo è indebolita dalle rientranze eseguite per motivi architettonici.</p> |

Si è prevista quindi l'installazione di un presidio d'angolo, a forma di L, le cui ali si sviluppano lungo le pareti convergenti e da porre a ridosso dello spigolo fortemente lesionato con funzione di rinforzo e di contrasto al ribaltamento.

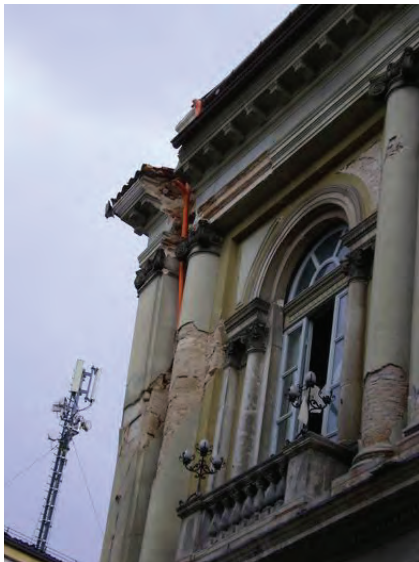
| Repertorio dei danni | |
|---|---|
| | <p>Angolata fra corso Vittorio Emanuele e corso Principe Umberto</p> <p>Il distacco fra i due paramenti murari convergenti ha un'ampiezza di diverse decine di centimetri determinando un evidente fuori piombo che definisce una situazione di crollo imminente.</p> |

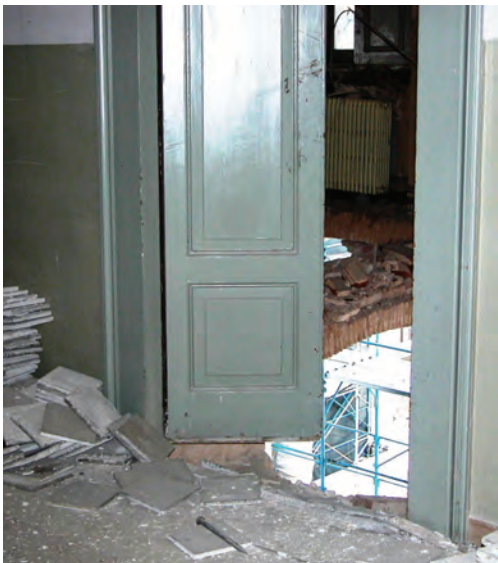
| Repertorio dei danni | |
|---|---|
| | <p>Volte interne</p> <p>Nell'edificio si è verificato il crollo generalizzato delle volte d'interpiano.</p> |

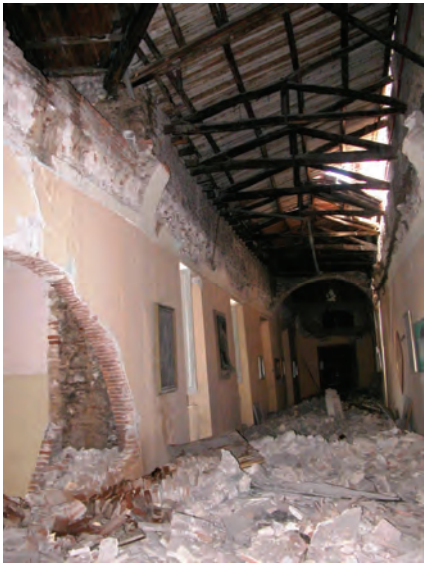
| Repertorio dei danni | |
|---|---|
| | <p><b>Volte interne</b></p> <p>Le volte interne sono completamente crollate a seguito degli spostamenti relativi delle pareti di imposta.</p> <p>Le volte che caratterizzano l'edilizia storica aquilana si sono rivelate assai vulnerabili all'azione sismica, in quanto incapaci di assorbire gli spostamenti delle pareti di imposta provocati dal sisma.</p> |

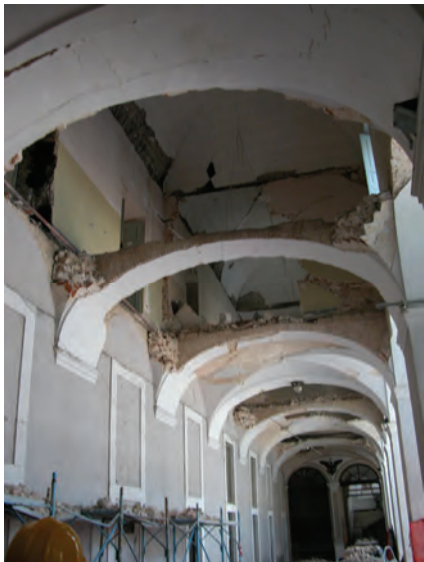
| Repertorio dei danni | |
|---|---|
| | <p><b>Volte interne</b></p> <p>Le volte ribassate presenti all'interno dell'edificio sono crollate.</p> <p>Le volte del porticato esterno, lungo gli assi viari, a tutto sesto e di migliori caratteristiche costruttive hanno invece riportato danni più limitati.</p> |

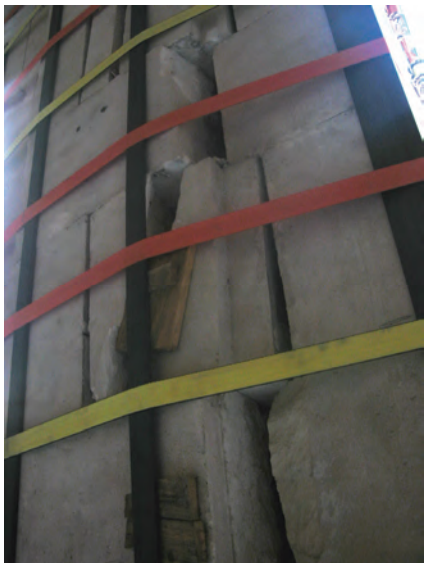
| Repertorio dei danni | |
|---|---|
| | <p><b>Lesionamento delle colonne</b></p> <p>Le colonne del porticato, realizzate in elementi in pietra e in laterizio, in qualche caso intercalati da getti di calcestruzzo di rinzafo, presentano significative dislocazioni dei conci, con evidenti effetti di espulsione laterale.</p> <p>La foto evidenzia i primi interventi di cerchiatura nelle parti maggiormente lesionate.</p> |

Completando l'intervento urgente già realizzato nel periodo immediatamente successivo al sisma, tutte le colonne dell'edificio sono state cerchiare mediante fasce di poliestere su profili in acciaio, seguendo le specifiche della scheda STOP-CP.

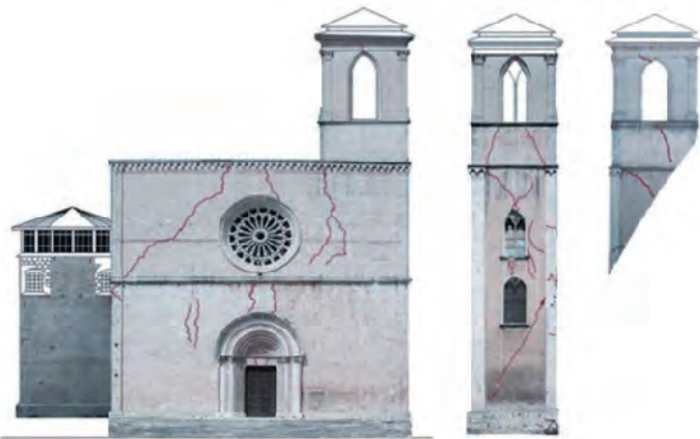
Nella chiesa di San Silvestro facciata e campanile sono strutturalmente integrati; l'analisi dei danni ha evidenziato lesioni determinate dal comportamento fuori piano della facciata, non adeguatamente trattenuto dalle pareti laterali della chiesa e dal sistema delle arcate ogivali, che ha interessato anche il campanile.

| Repertorio dei danni | |
|---|---|
| | <p><b>Complesso facciata-campanile</b></p> <p>La facciata e il campanile mostrano articolati lesionamenti derivanti dalla rotazione verso l'esterno, dai cinematismi della parte del campanile emergente e della porzione sinistra della facciata al di sopra del corpo delle navate.</p> |

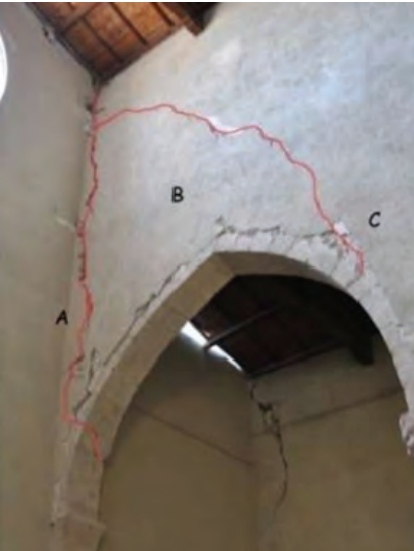
Le prime due arcate ogivali hanno evidenziato un quadro fessurativo connesso con la rotazione fuori piano della facciata, mentre le ultime due hanno riportato rilevanti lesioni legate alla rotazione delle strutture absidali, costituenti anch'esse una spalla delle arcate.

| Repertorio dei danni | |
|---|---|
| | <p><b>Prima arcata ogivale sinistra</b></p> <p>Stato di dissesto connesso alla rotazione della facciata e allentamento dell'arco ogivale sinistro.</p> <p>La porzione indicata in figura con la lettera A è traslata orizzontalmente insieme alla facciata, determinando l'abbassamento della vela muraria (B) e la lesione lungo la congiunzione con l'imposta (C).</p> <p>Sullo sfondo si nota l'effetto di sfilamento degli arcarecci di testata.</p> |

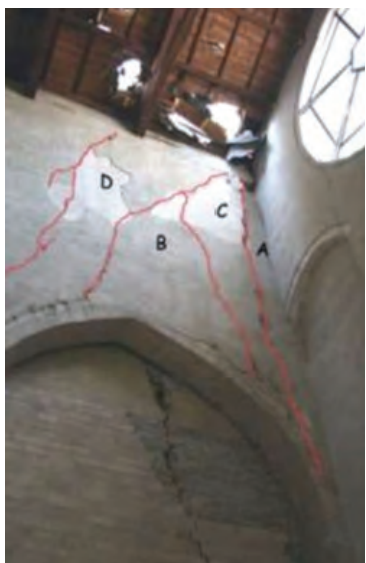
| Repertorio dei danni | |
|---|---|
| | <p><b>Prima arcata ogivale destra</b></p> <p>Il quadro dei lesionamenti è complicato dall'interazione con il campanile, che ha spinto la vela muraria sovrastante l'arcata dislocandola fuori dal proprio piano.</p> |

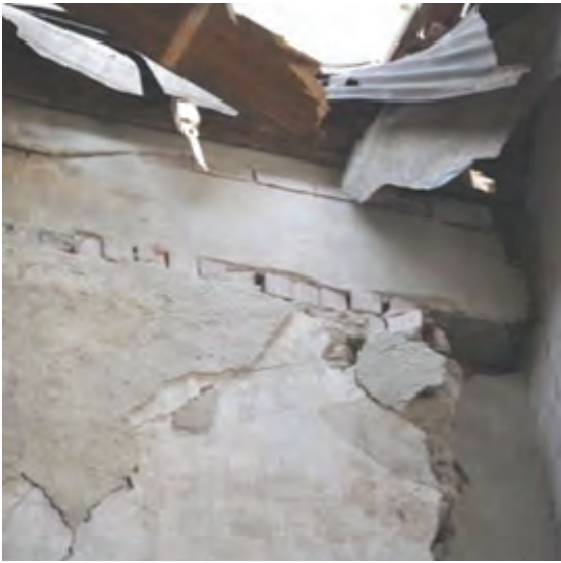
| Repertorio dei danni | |
|---|---|
| | <p><b>Prima arcata ogivale destra</b></p> <p>Il cordolo in cemento armato che corre al di sopra delle arcate, collegando le capriate di copertura alle vele murarie, ha subito dislocazione fuori dal proprio piano, denunciando il debole ammorsamento con la facciata.</p> <p>Ne è derivato il crollo di parte della copertura.</p> |

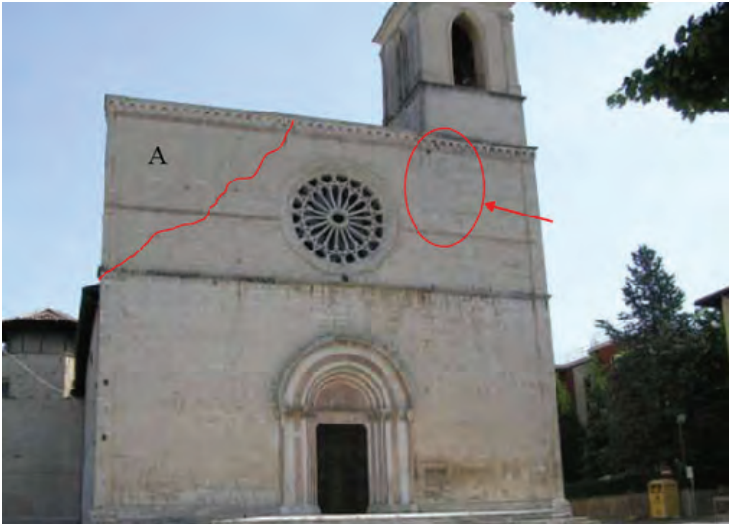
Il quadro fessurativo ha evidenziato un ulteriore cinematismo interno alla facciata, la cui parte sommitale sinistra, che emerge per più di 8 metri dai piani delle falde, ha manifestato anche l'innescio di un ribaltamento in senso opposto al fuori piano di facciata. In tale movimento la porzione triangolare del timpano, emergente al di sopra delle coperture, non ha trovato il contrasto offerto dalle strutture delle navate. L'azione sismica ha quindi mobilitato la sua rotazione, lesionandola lungo una linea di cerniera inclinata secondo la linea di falda.

| Repertorio dei danni | |
|---|---|
| | <p><b>Ribaltamento della porzione sommitale sinistra della facciata</b></p> <p>La porzione di facciata, indicata in figura con la lettera A, si è comportata come una mensola impostata lungo la linea di cerniera obliqua, evidenziata dalla lesione ubicata in corrispondenza della zona di contrasto offerto dalle pareti longitudinali e dalle strutture di copertura.</p> <p>La parte cerchiata evidenzia la regione interessata dalle lesioni determinate dall'interazione dinamica tra campanile e facciata.</p> |

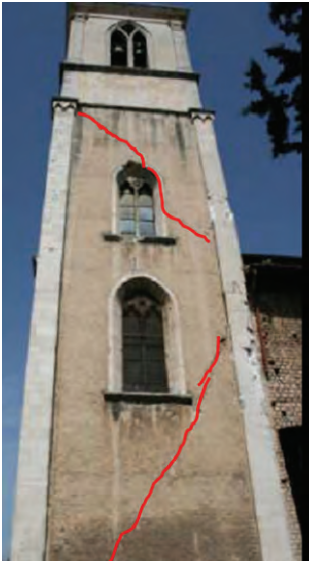
Le lesioni subite erano riconducibili anche ad un moto torsionale dovuto all'asimmetria in pianta delle strutture murarie del campanile, essendo due di esse più rigide delle altre in quanto integrate alle murature perimetrali della chiesa.

| Repertorio dei danni | |
|---|---|
| | <p><b>Campanile</b></p> <p>Le lesioni a 45° che interessano la parete perimetrale ortogonale alla facciata sono legate al cinematismo che ha caratterizzato la risposta sismica del campanile.</p> |

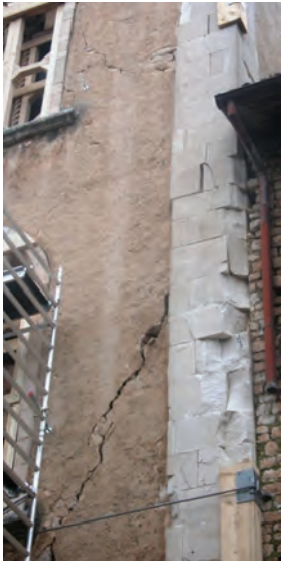
Il quadro fessurativo del campanile è legato all'interazione dinamica tra l'oscillazione propria e il comportamento della facciata, e si è caratterizzato anche per fenomeni di martellamento.

| Repertorio dei danni | |
|---|---|
| | <p><b>Campanile</b></p> <p>Il cinematisimo di oscillazione della parte alta del campanile ha comportato anche lo schiacciamento, per compressione, dell'angolata in primo piano nella foto.</p> |

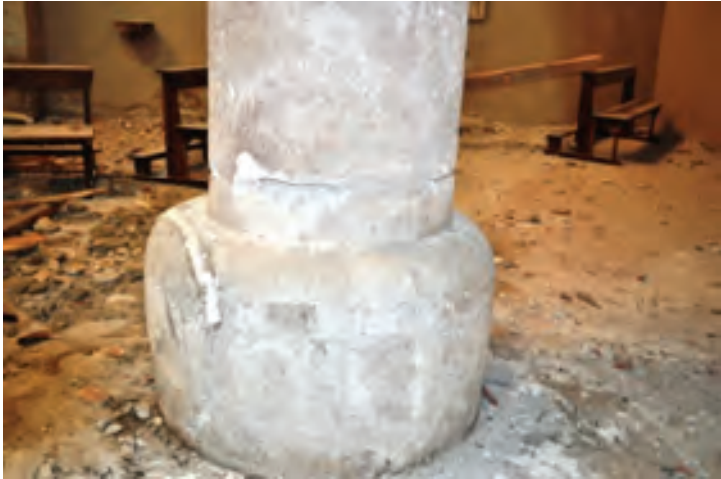
| Repertorio dei danni | |
|---|---|
| | <p><b>Colonne</b></p> <p>Tutte le colonne che sorreggono le arcate ogivali mostrano, alla base, vistosi segni di schiacciamento caratterizzate da espulsione di parte del materiale.</p> |

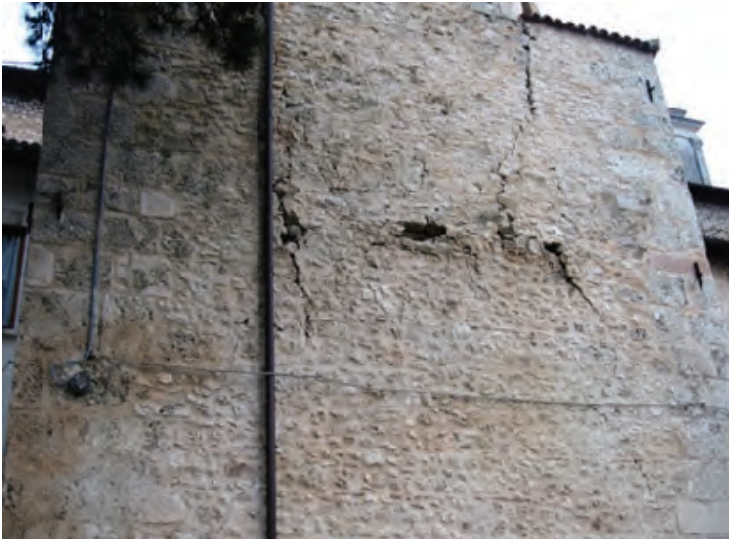
| Repertorio dei danni | |
|---|---|
| | <p><b>Cappella laterale</b></p> <p>Evidenza di dissesti presenti nei muri perimetrali in corrispondenza della cappella laterale, ricavata in corrispondenza di una torre dell'antica cinta muraria preesistente alla chiesa.</p> |

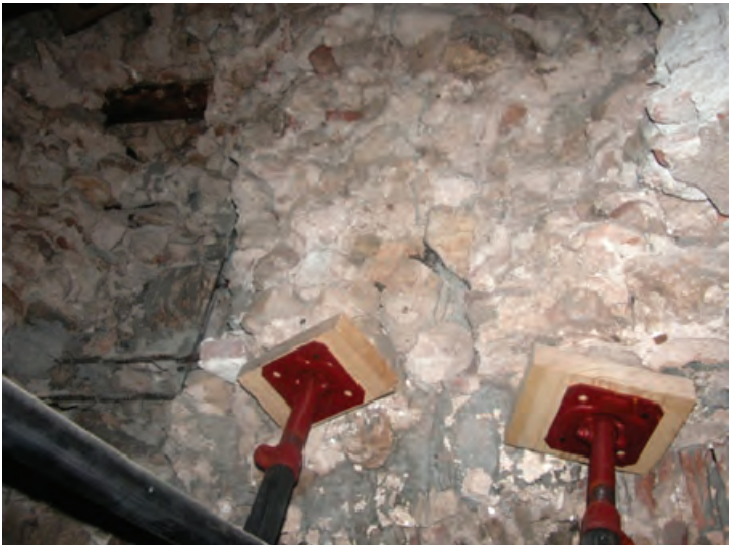
| Repertorio dei danni | |
|---|---|
| | <p><b>Pennacchi della cappella laterale</b></p> <p>I pennacchi che sorreggono la volta della cappella laterale presentano crolli e sgretolamenti.</p> <p>Particolarmente colpiti risultano i pennacchi che si raccordano con la parete perimetrale della chiesa.</p> |

Il ricorso a malte fibrorinforzate, per stabilizzare le murature disgregate, ha trovato giustificazione nella gravità delle lesioni riscontrate che richiedevano la ricostituzione almeno parziale della massa muraria dei pennacchi.

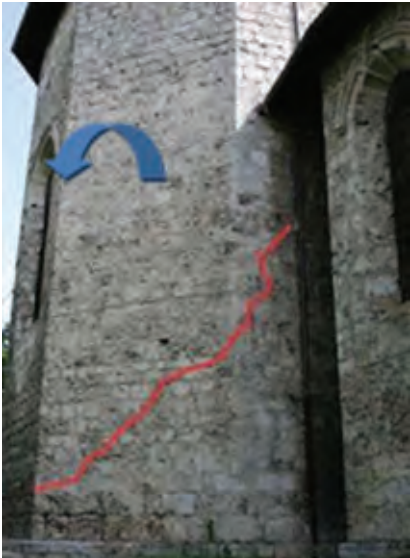
Il sistema delle absidi è stato interessato da un lesionamento sulle pareti perimetrali e sulle volte riconducibile ad un principio di ribaltamento verso l'esterno.

| Repertorio dei danni | |
|---|---|
| | <p><b>Absidi</b></p> <p>Il sistema delle absidi ha subito un principio di ribaltamento verso l'esterno (indicato in figura dalla freccia) che ha comportato il lesionamento delle pareti ed il danneggiamento delle volte.</p> |
