## **7.3 Interventi complessi**

- Scheda C1 – Poggio Picenze (AQ). Chiesa di San Felice Martire.
- Scheda C2 – L'Aquila. Forte Spagnolo.
- Scheda C3 – L'Aquila. Chiesa di Santa Maria del Suffragio o delle Anime Sante.

## Chiesa di San Felice Martire

Poggio Picenze (AQ)

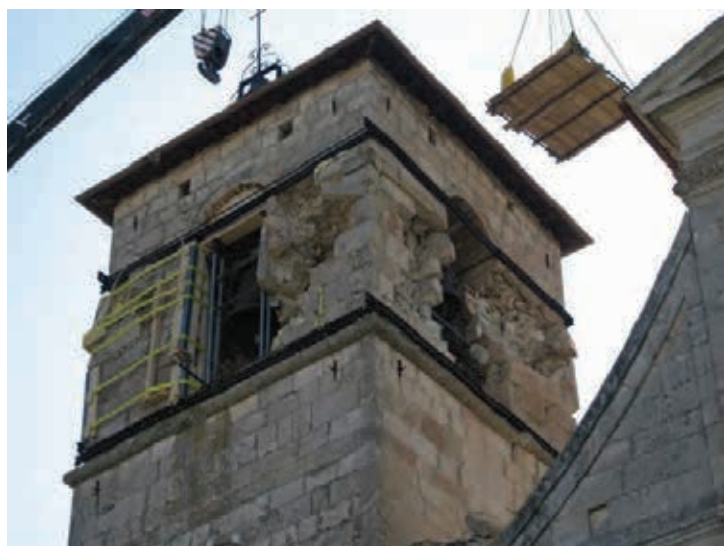
Dissesto alla cella campanaria

Disgregazione dei piedritti di destra della cella campanaria.

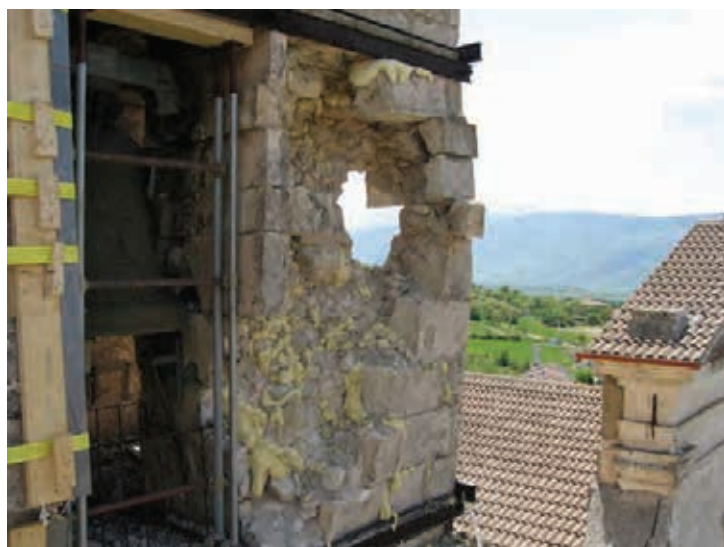
Dissesto alla cella campanaria

Disgregazione del piedritto anteriore destro della cella campanaria con conci in fase di espulsione.

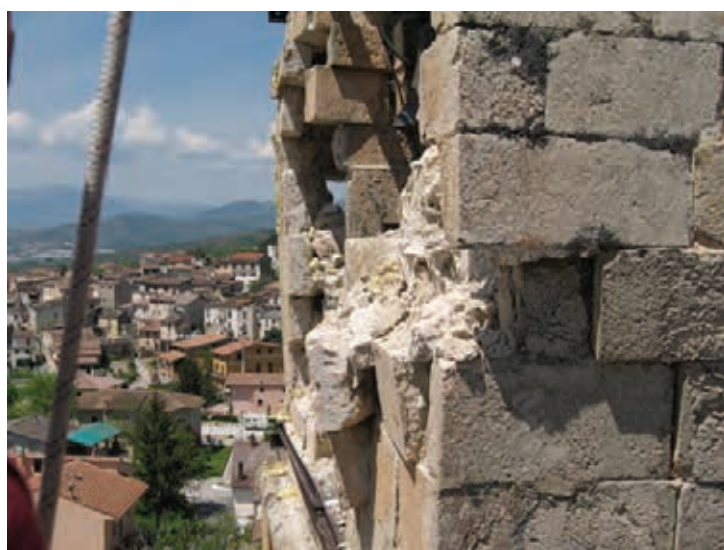
Dissesto alla cella campanaria

L'immagine, scattata in quota, mette in evidenza il forte fuori piombo dovuto all'espulsione dei conci in pietra costituenti gli elementi strutturali dei piedritti.

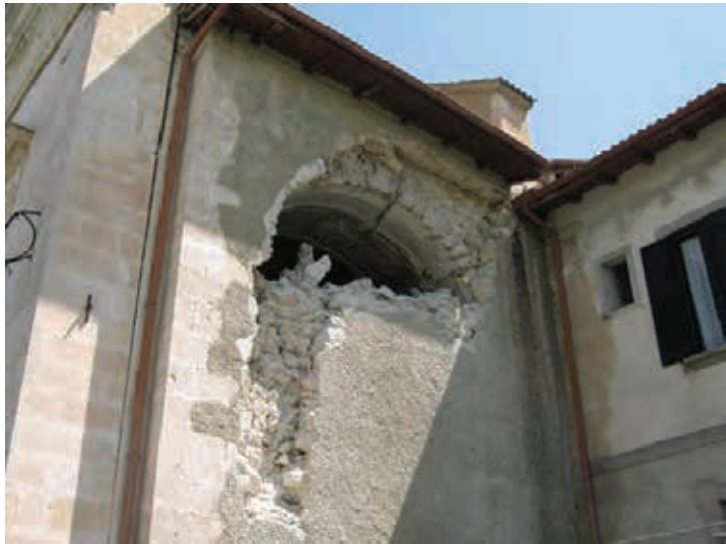
| Repertorio dei danni | |
|---|---|
| | <p><b>Facciata laterale destra</b></p> <p>Crollo in corrispondenza della tamponatura d'ambito sottostante il primo arco perimetrale di destra. Dall'immagine risulta altresì evidente il distacco per rotazione della facciata principale rispetto a quella laterale destra.</p> |

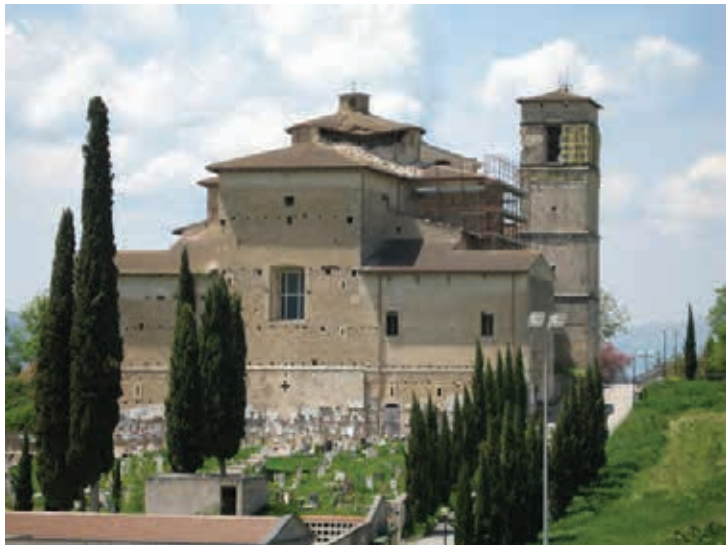
Si registravano evidenti lesioni di taglio sulla struttura del tamburo della cupola con crollo della stessa in corrispondenza del lato est del tiburio. Crolli interni erano inoltre evidenti in corrispondenza delle volte del transetto, sia della navata centrale che di quelle laterali. Altri crolli sono stati segnalati in corrispondenza della tamponatura d'ambito sottostante il primo arco perimetrale di destra ove, all'interno, è situato un altare laterale.

| Repertorio dei danni | |
|---|---|
| | <p><b>Tiburio</b></p> <p>Crollo parziale della cupola sul lato est del tiburio.</p> |

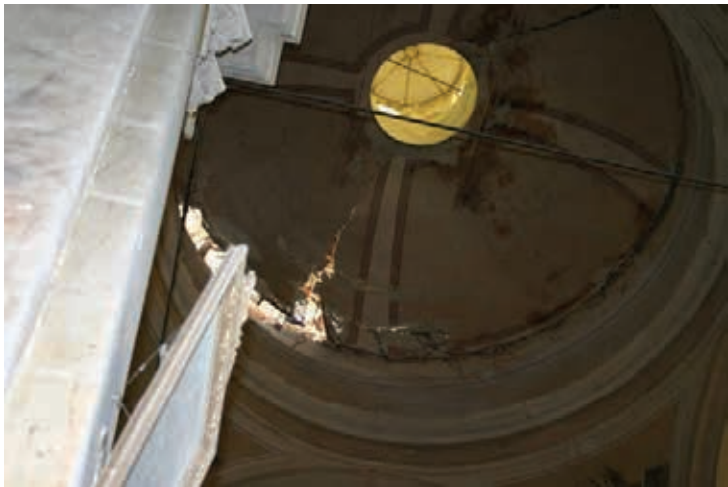
| Repertorio dei danni | |
|---|---|
| | <p>Dissesti interni</p> <p>Crolli interni in corrispondenza della cupola del transetto.</p> |

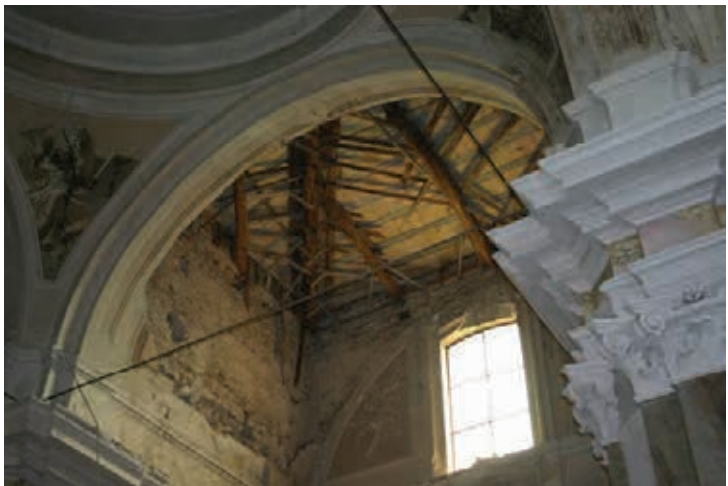
| Repertorio dei danni | |
|---|---|
| | <p>Dissesti interni</p> <p>Crollo interno in corrispondenza delle volte del transetto di destra.</p> |

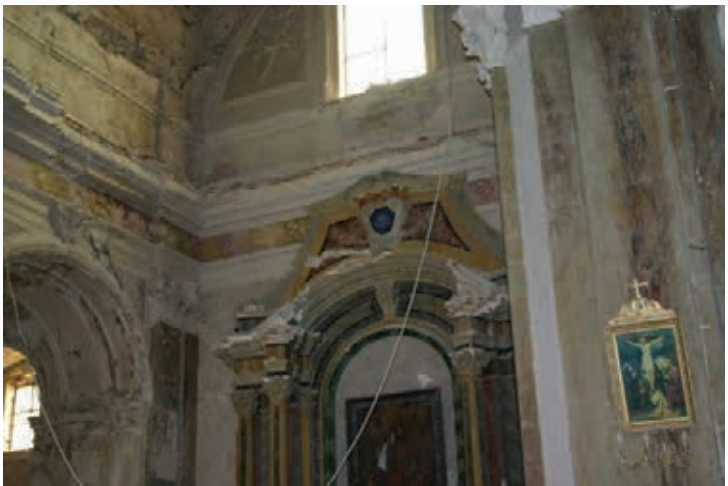
Lesioni da taglio e distacchi dei rivestimenti risultavano presenti lungo tutta la struttura, mentre si rilevavano, nelle colonne, segni di schiacciamento con espulsione al piede.

| Repertorio dei danni | |
|---|---|
| | <p>Dissesti interni</p> <p>Lesioni da taglio e distacchi dei rivestimenti risultano presenti lungo tutta la struttura.</p> |

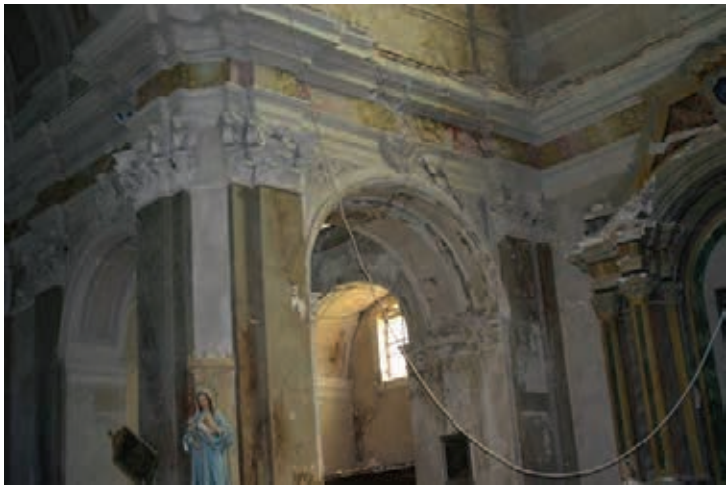
| Repertorio dei danni | |
|---|---|
| | <p><b>Dissesti interni</b></p> <p>Evidenza di lesioni in corrispondenza del braccio sinistro del transetto.</p> |

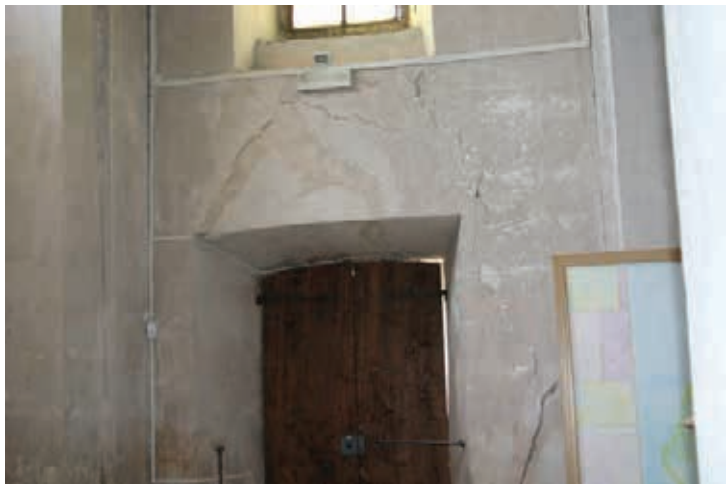
| Repertorio dei danni | |
|---|---|
| | <p><b>Dissesti interni</b></p> <p>Evidenza di lesioni all'interno della facciata principale, in corrispondenza del portale di destra.</p> |

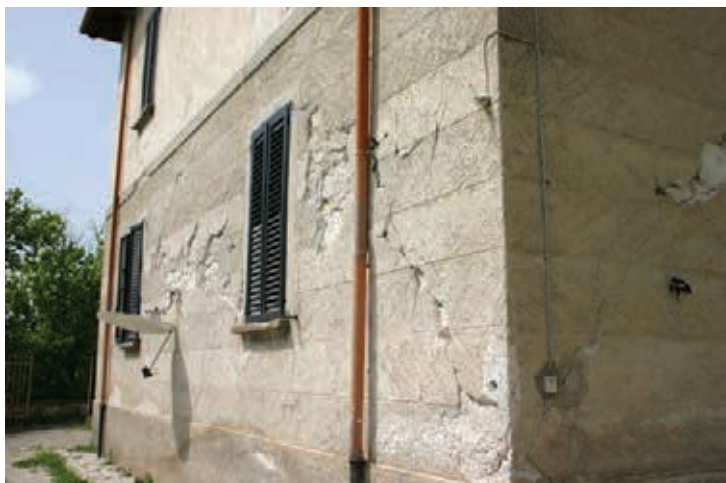
Sul lato destro della chiesa, arretrata rispetto al fronte principale, è ubicata l'abitazione del sacerdote. In tale zona era presente un importante il quadro fessurativo e notevoli danni interni, con crolli parziali delle murature e serio danneggiamento delle scale.

| Repertorio dei danni | |
|---|---|
| | <p><b>Canonica</b></p> <p>Evidente quadro fessurativo da taglio in corrispondenza della canonica.</p> |

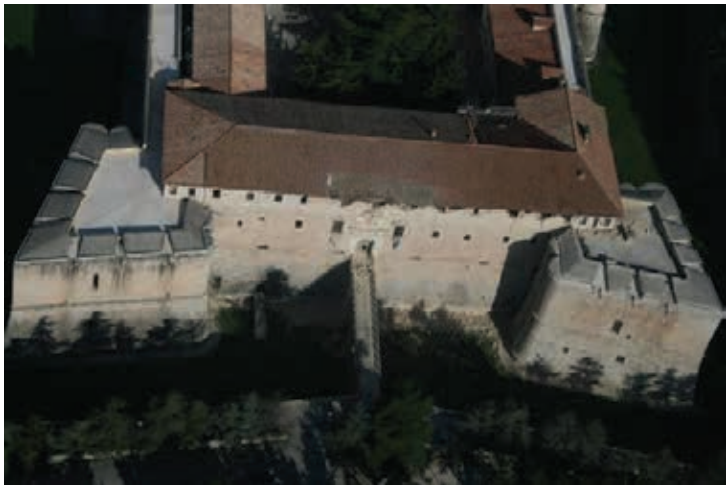
I danni maggiori si sono riscontrati nel fabbricato principale. Sulla parte alta del fabbricato si è registrato il crollo parziale della copertura e il cedimento di gran parte delle sottostanti murature. Oltre a ciò, tutta la parete lato cortile ha subito una rotazione verso l'esterno con distacco dagli orizzontamenti nella parte alta. Anche la volta a botte del loggiato del piano primo ha subito una lesione per tutta la sua lunghezza, a causa della rotazione della facciata. I pilastri alla base di tale parete hanno svolto la funzione di cerniera per il movimento della stessa, con conseguente lesionamento nella sezione trasversale e longitudinale. Nei pilastri centrali, il lembo inferiore esterno della lesione è stato soggetto a schiacciamento.

| Repertorio dei danni | |
|---|---|
| | <p>Dissesto del fabbricato principale</p> <p>Crollo parziale della copertura e corrispondente cedimento di gran parte delle sottostanti murature.</p> |

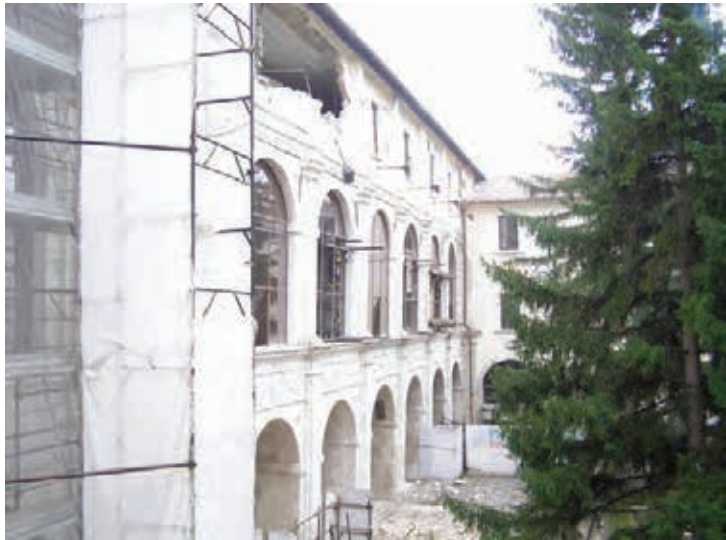
| Repertorio dei danni | |
|---|---|
| | <p>Dissesto del fabbricato principale</p> <p>La parete lato cortile ha subito una rotazione verso l'esterno con distacco dal cordolo superiore.</p> |

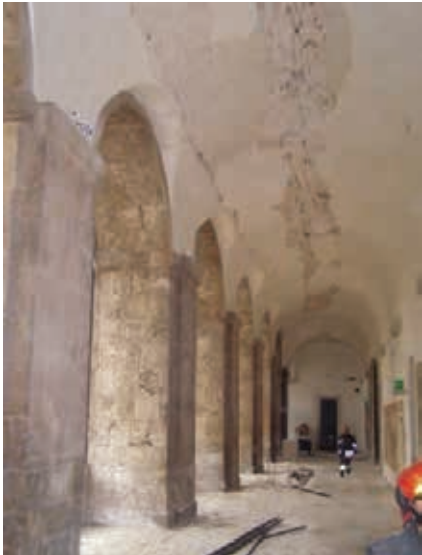
| Repertorio dei danni | |
|---|---|
| | <p>Dissesto del fabbricato principale</p> <p>La volta a botte del loggiato del primo piano ha subito una lesione per tutta la sua lunghezza.</p> |

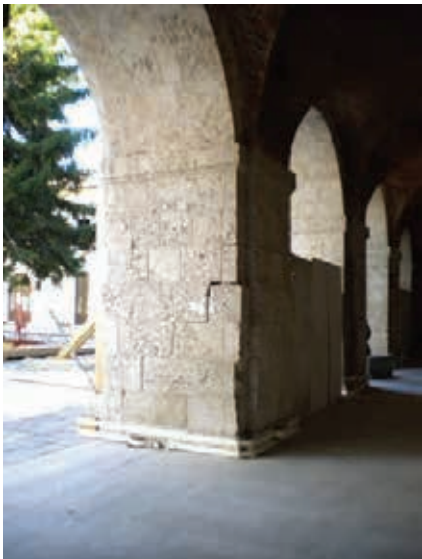
| Repertorio dei danni | |
|---|---|
| | <p><b>Dissesto del fabbricato principale</b></p> <p>I pilastri posti alla base della facciata interna hanno svolto funzione di cerniera per la rotazione e lo scorrimento della stessa, con conseguente lesione obliqua sulle facce laterali e orizzontale sulla faccia interna.</p> |

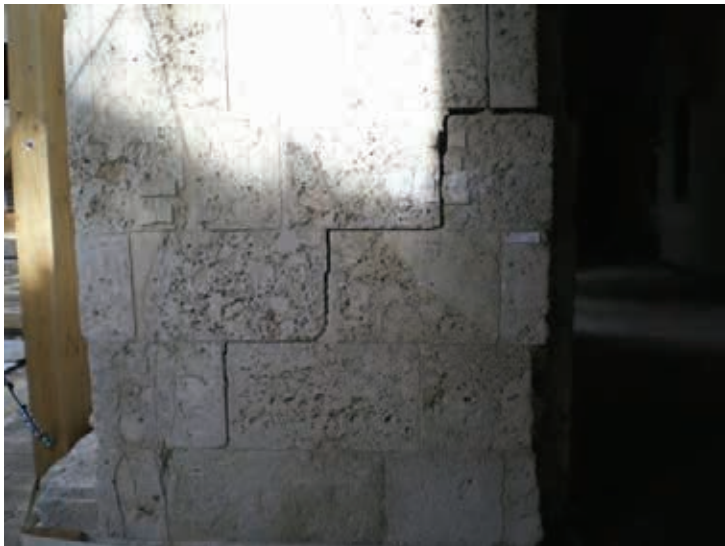
| Repertorio dei danni | |
|---|---|
| | <p><b>Dissesto del fabbricato principale</b></p> <p>Nei pilastri centrali, il lembo inferiore esterno della lesione (in basso a sinistra) ha subito uno schiacciamento.</p> |

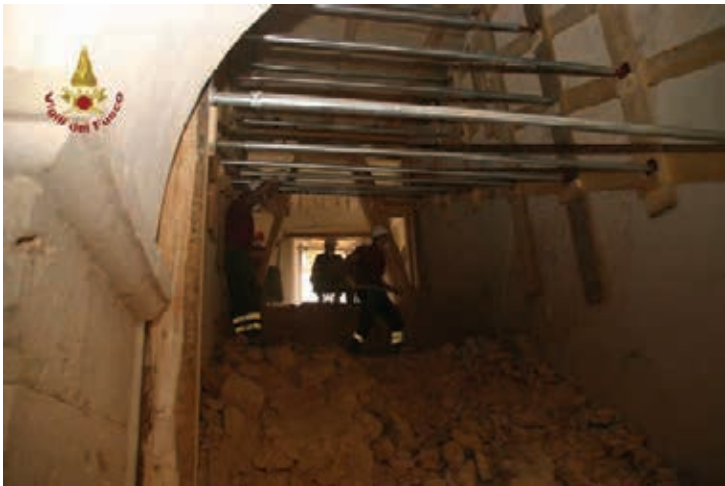
| Repertorio dei danni | |
|---|---|
| | <p><b>Dissesto del fabbricato principale</b></p> <p>La scala principale è stata interessata dal crollo della volta superiore.</p> |

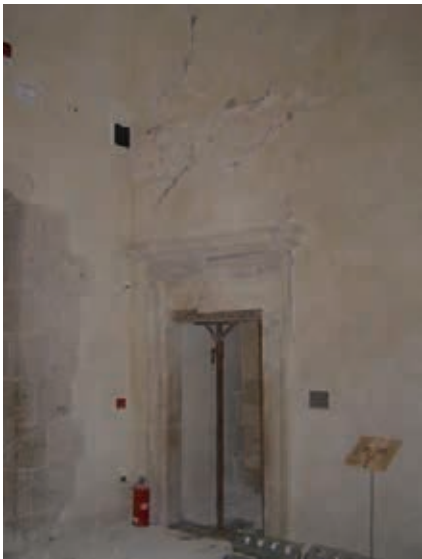
| Repertorio dei danni | |
|---|---|
| | <p><b>Dissesto del fabbricato principale</b></p> <p>Le murature interne di spina hanno subito gravi danni e sono ben evidenti le lesioni oblique, accentuate in corrispondenza delle aperture di passaggio.</p> |

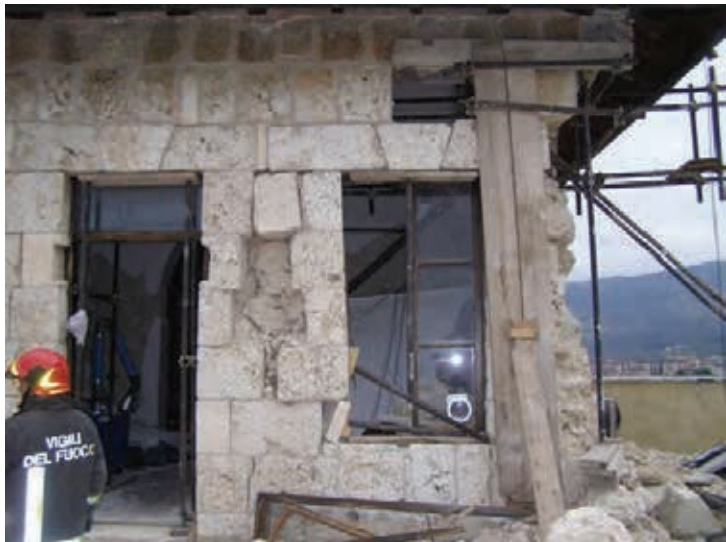
Lo spigolo del fabbricato, in corrispondenza del bastione rivolto a Est, ha subito un parziale distacco del paramento esterno. La scala principale è stata interessata dal crollo della volta superiore. All'interno le murature di spina hanno subito gravi danni e lesioni oblique, accentuate in corrispondenza dei vani di attraversamento.

| Repertorio dei danni | |
|---|---|
| | <p><b>Dissesto del fabbricato principale</b></p> <p>Dissesto in corrispondenza dell'angolo del corpo di fabbrica soprastante il bastione di Levante.</p> |

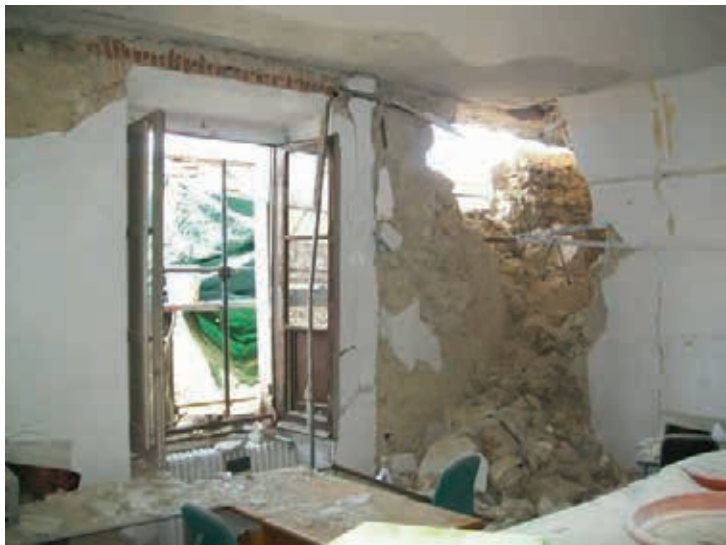
| Repertorio dei danni | |
|---|---|
| | <p><b>Dissesto del fabbricato interno sul lato Sud-Ovest</b></p> <p>Le pareti esterne portanti, del tipo "a sacco", hanno subito una forte disgregazione in corrispondenza delle zone di congiunzione con le murature di spina e il parziale crollo in corrispondenza di alcune chiavi esistenti.</p> |

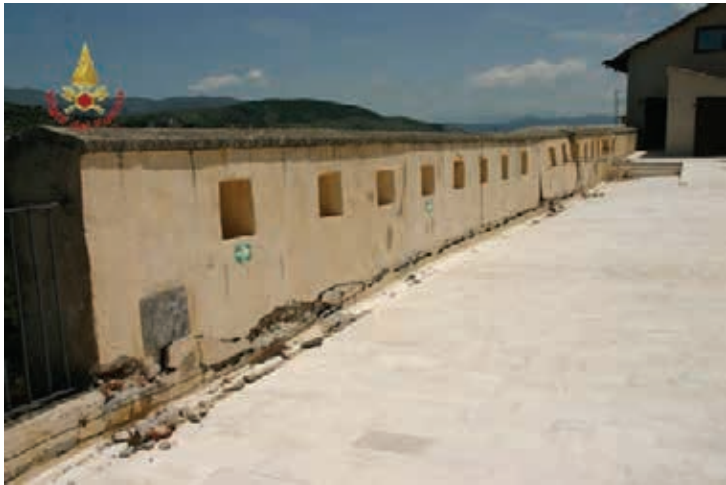
I parapetti dei camminamenti hanno riportato delle lesioni orizzontali alla base per gran parte del perimetro del Forte. Una porzione del parapetto esterno del lato N-E si era staccata dalla linea perimetrale determinando condizioni precarie di equilibrio con pericolo di caduta fuori dalle mura.

| Repertorio dei danni | |
|---|---|
| | <p><b>Dissesto dei camminamenti</b></p> <p>I parapetti dei camminamenti hanno ruotato fuori piano, riportando una lesione longitudinale per gran parte del perimetro del Forte. Una porzione del parapetto esterno del lato Nord-Est si è staccata dalla linea perimetrale minacciando il crollo verso il lato esterno delle mura .</p> |

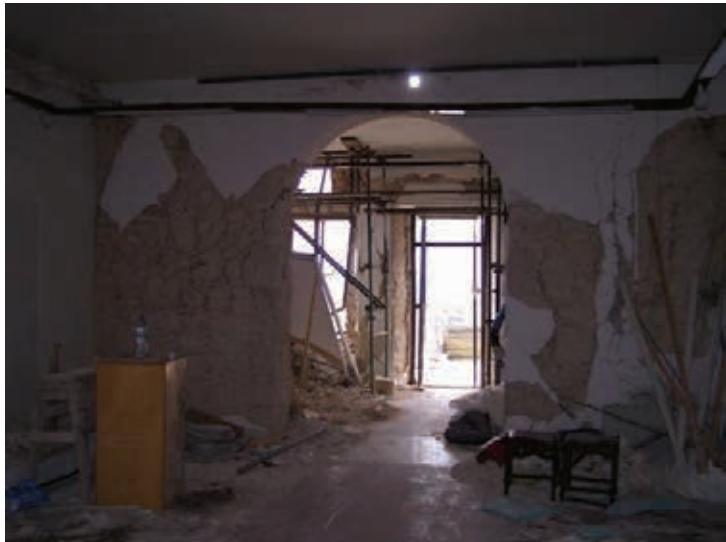
| Repertorio dei danni | |
|---|---|
| | <p><b>Dissesto dei locali interni</b></p> <p>Quasi tutti i locali interni dei fabbricati che compongono la fortezza sono stati danneggiati dal sisma.</p> |

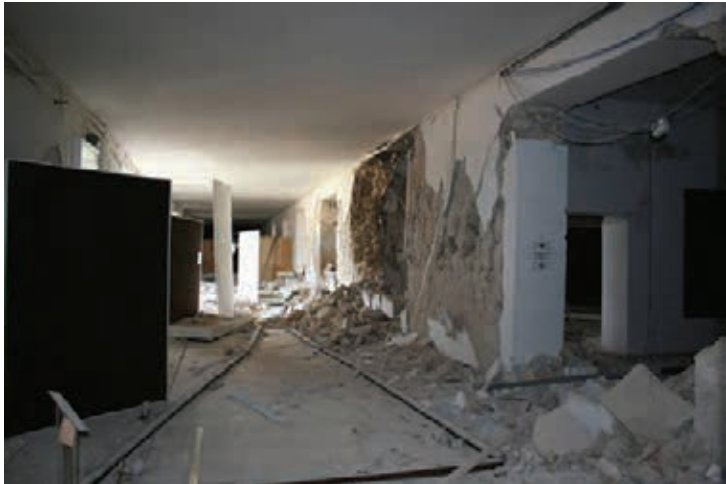
| Repertorio dei danni | |
|---|---|
| | <p><b>Dissesto dei locali interni</b></p> <p>Un particolare danneggiamento l'hanno subito le pareti corrispondenti alla più recente riconfigurazione interna degli edifici, con particolare riferimento alle zone di congiunzione tra elementi edilizi di diversa tipologia.</p> |

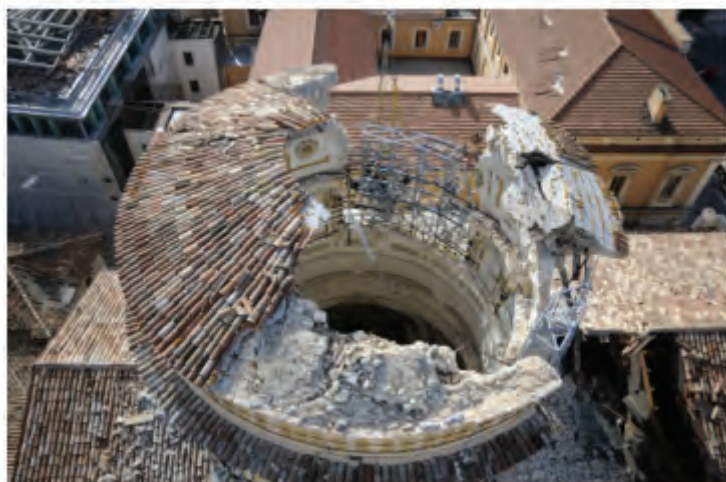
## Crollo della copertura della cupola

La struttura della copertura, costituita da travi in legno appoggiate sulla muratura perimetrale del tamburo circolare e su sottostanti volte decorate con stucchi aurei, è rovinosamente crollata a seguito delle azioni provocate dal sisma; ciò si è determinato per la perdita di appoggio delle travi in conseguenza del crollo della parte superiore del tamburo.

È possibile notare il cedimento e la caduta di gran parte delle strutture portanti della copertura.

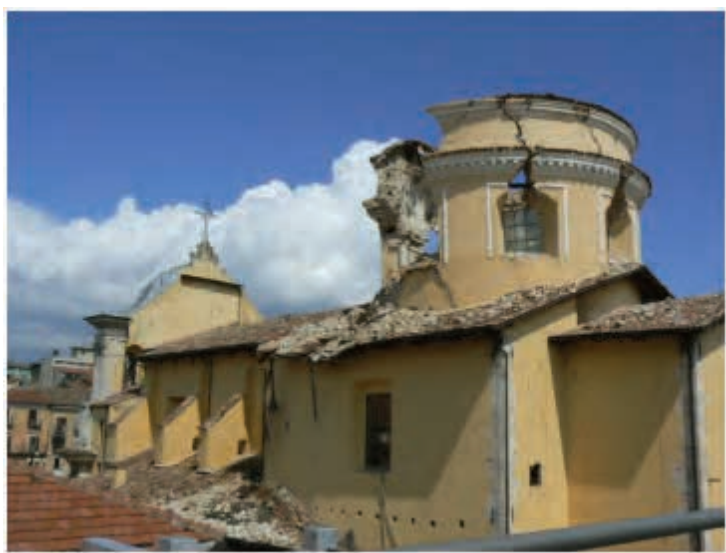
## Crollo della copertura della cupola

Le parti ed i detriti sono caduti, oltre che all'interno della chiesa, sopra il tetto della navata e del corpo laterale della sacrestia.

Si notano le evidenti lesioni alle pareti perimetrali.

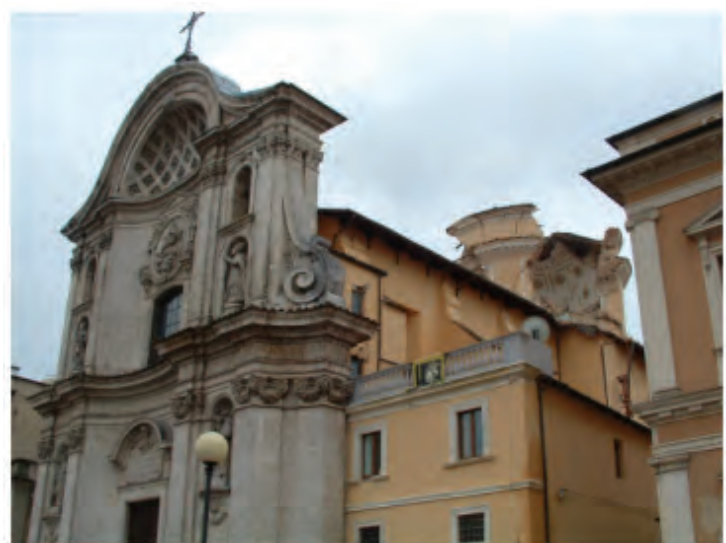
## Collasso delle murature del tamburo

Vista dal lato destro.

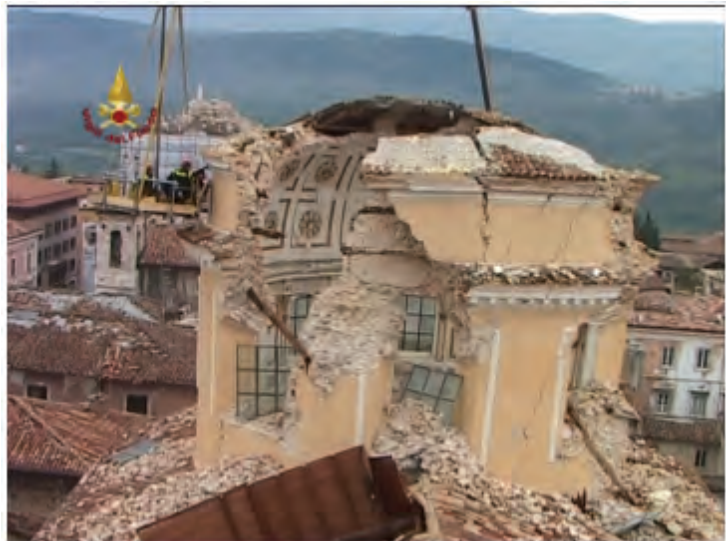
| Repertorio dei danni | |
|---|---|
| | <p>Collasso delle murature del tamburo</p> <p>La foto mette in evidenza il sistema di appoggio dell'orditura della copertura alla cupola.</p> |

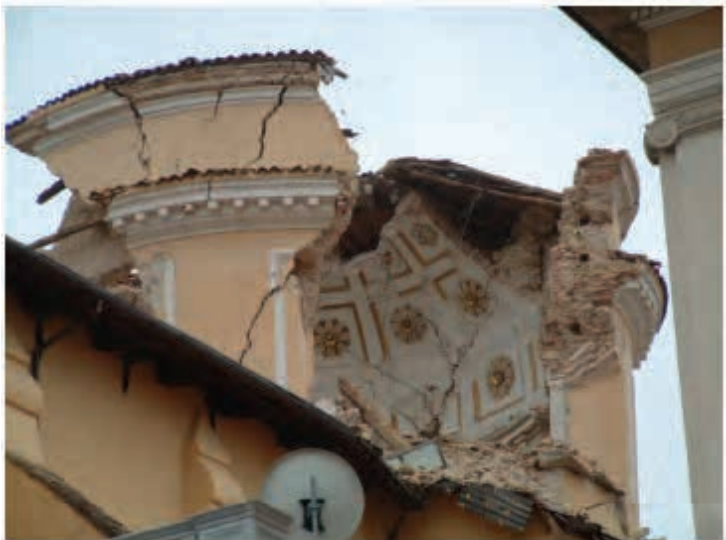
Importanti fessure verticali passanti hanno comportato la perdita della continuità muraria, creando un sistema di setti separati, con scarsa capacità portante residua e marcata propensione al ribaltamento verso l'esterno.

| Repertorio dei danni | |
|---|---|
| | <p>Collasso delle murature del tamburo</p> <p>L'inquadratura consente di cogliere l'ampiezza della fessurazioni nelle murature del tamburo.</p> |

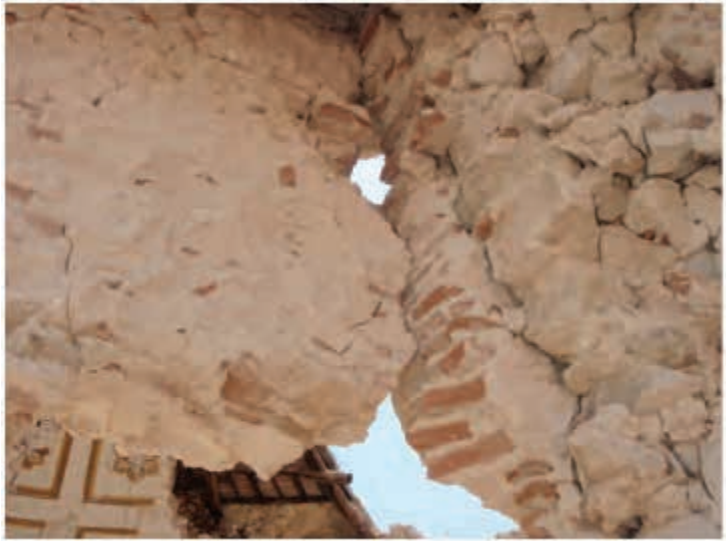
| Repertorio dei danni | |
|---|---|
| | <p>Disgregazione della muratura della cupola</p> <p>Particolare che mette in evidenza la tessitura muraria.</p> |

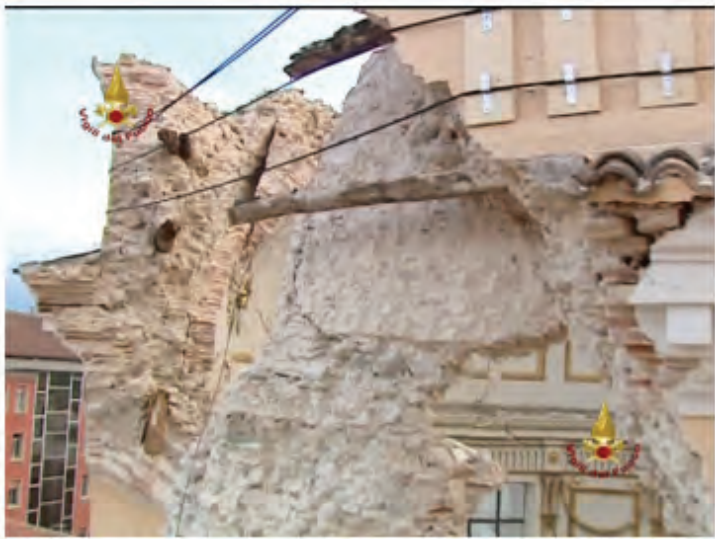
La disgregazione delle murature si è accentuata con le successive repliche sismiche ed ha determinato, in numerose posizioni, la perdita di gran parte dello spessore resistente.

| Repertorio dei danni | |
|---|---|
| | <p>Disgregazione della muratura della cupola</p> <p>È evidente una drastica riduzione dello spessore residuo in ampi tratti della muratura.</p> |

Per dare consistenza alla muratura gravemente disgregata, evitando ulteriori crolli o cadute di pietre, è stata applicata calce additivata sulle parti lesionate.

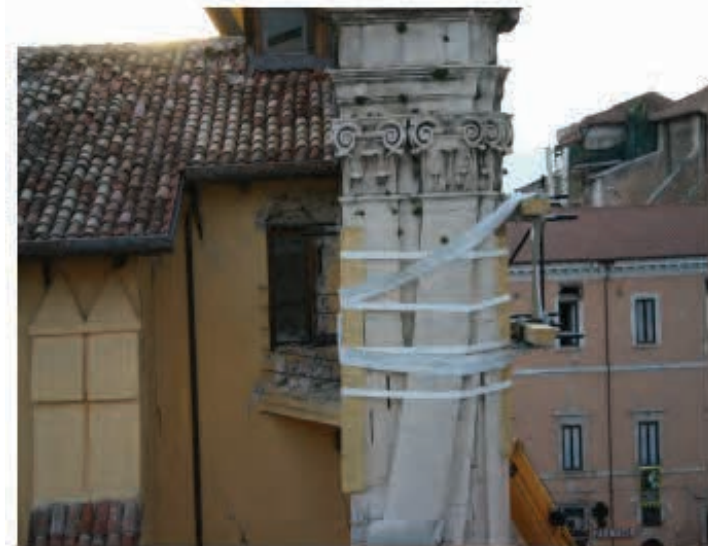
La facciata non ha subito danni di rilievo, ad eccezione del crollo dei pinnacoli decorativi di sommità ed ha conservato l'originale compattezza; alcune lesioni si sono prodotte tra la facciata ed il corpo longitudinale della chiesa.

| Repertorio dei danni | |
|---|---|
| | <p>Lesioni di distacco tra la facciata e le pareti laterali dell'aula</p> <p>Sono evidenti le sconnessioni dei conci in pietra.</p> |

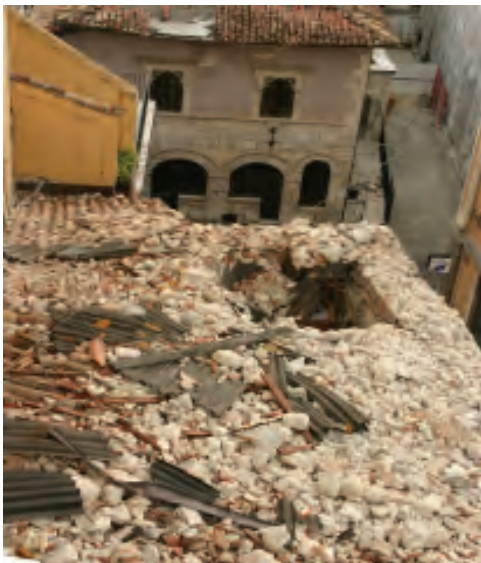
| Repertorio dei danni | |
|---|---|
| | <p>Dissesto dei locali interni</p> <p>I locali del corpo laterale e della sacrestia sono stati danneggiati dalla caduta di pietre dall'alto, che ne hanno sfondato la copertura.</p> |
