SCHEDA INTERVENTO

**Chiesa di Santa Margherita**

L'Aquila – Centro Storico via Bafile, 6

Mura della Città

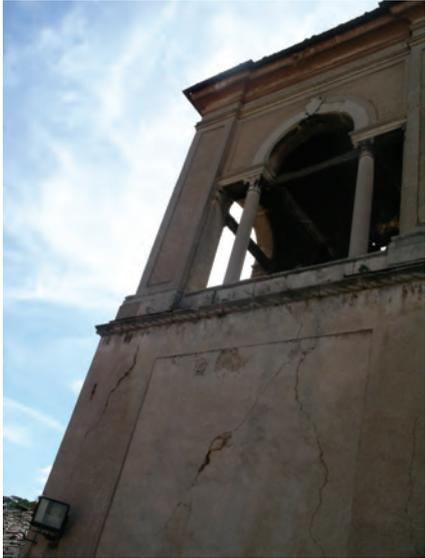
Sulla torre campanaria si sono manifestate evidenti le lesioni ad andamento sub verticale lungo le pareti nonché fenditure in corrispondenza della chiave di alcuni archi lungo i piedritti angolari posti ai lati degli stessi. Anche le colonne posizionate all'imposta degli archi sono risultate visibilmente sconnesse in corrispondenza delle zone di contatto con la struttura.

<p>Dissesto alla torre campanaria</p> <p>Lesioni ad andamento sub verticale lungo le pareti della torre.</p>

Preliminarmente all'operazione di cerchiatura della torre, realizzata con graticci lignei tirantati con barre in acciaio, è stata effettuata la sbadacchiatura dei vani per impedire l'implosione della struttura a causa del serraggio delle barre filettate. Per l'esecuzione dell'opera è stato impiegato legno lamellare.

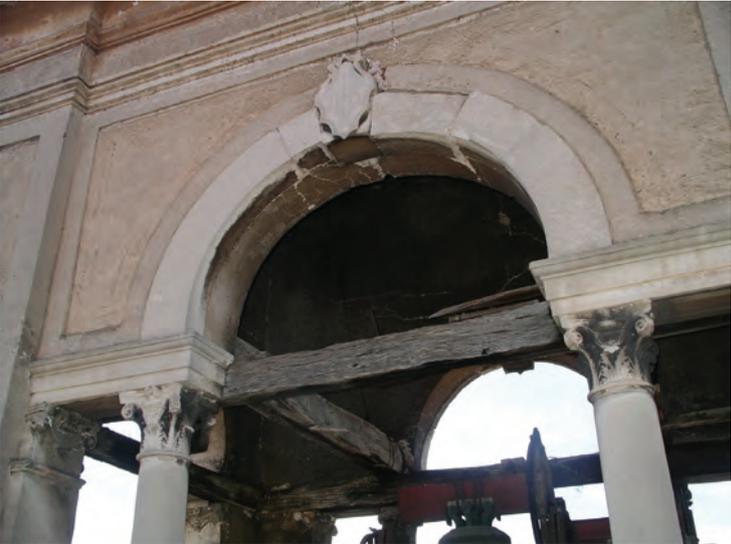
<p>Dissesto alla cella campanaria</p> <p>Lesioni in corrispondenza della chiave di uno degli archi e presenza di vistose lesioni sui piedritti angolari posti ai lati dello stesso. Anche le colonne posizionate all'imposta degli archi risultano visibilmente sconnesse in corrispondenza delle zone di contatto con la struttura.</p>

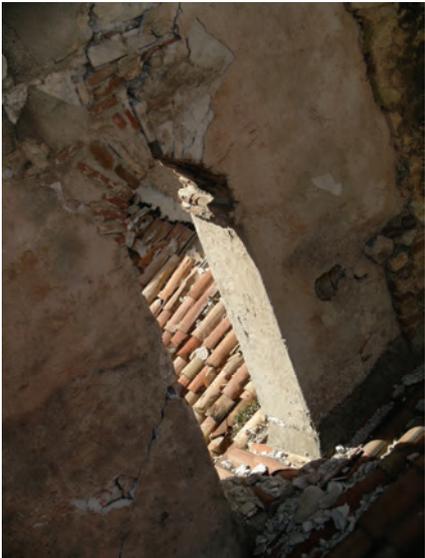
I contrafforti laterali, aventi la funzione di rinforzo e contrasto alla grande volta centrale, mostravano un quadro fessurativo diffuso dovuto, probabilmente, sia agli effetti del sisma che ad una precedente situazione di degrado. La muratura di alcuni contrafforti risultava fortemente disgregata evidenziando vistosi crolli lungo le arcate di attraversamento. Le pareti laterali su cui si impostano gli irrigidimenti murari hanno riportato pesanti danneggiamenti soprattutto in corrispondenza dei cordoli in calcestruzzo all'imposta della volta.

<p>Lesioni sui contrafforti</p> <p>Precarie condizioni della muratura in particolare in corrispondenza degli archi di passaggio da una campata all'altra.</p>

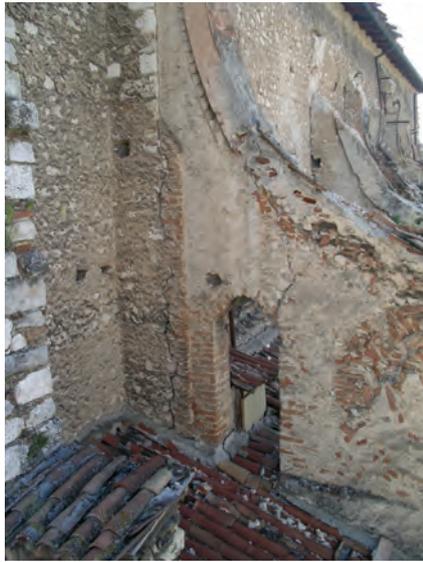
Lesioni sui contrafforti

Evidenti lesioni lungo i fori di attraversamento e crolli di materiale lapideo.

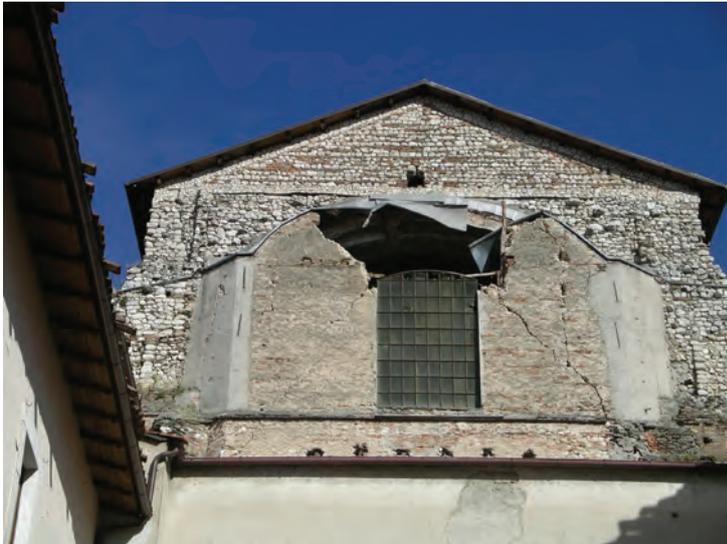
La parete absidale è stata interessata dal crollo della copertura e dal distacco di gran parte del paramento sommitale di chiusura dalla rimanente struttura.

Dissesti lungo la parete absidale

La parete absidale presenta il crollo della porzione di copertura soprastante l'abside. La vista posteriore mostra sia il crollo che il severo quadro fessurativo della parete ai lati della finestra, fenomeni legati al distacco e ribaltamento verso l'esterno dell'intera sezione absidale.

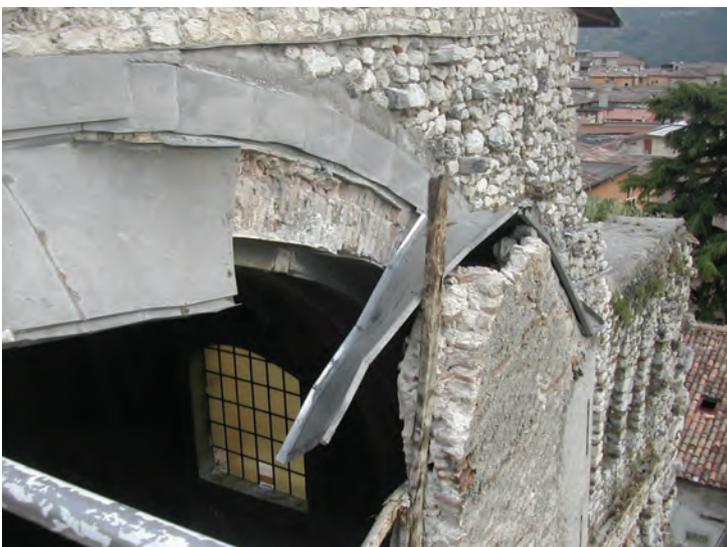
Dissesti lungo la parete absidale

L'immagine, scattata dall'alto, evidenzia le compromesse condizioni di equilibrio della copertura leggera in lamiera sormontante la voltina di chiusura parzialmente crollata.

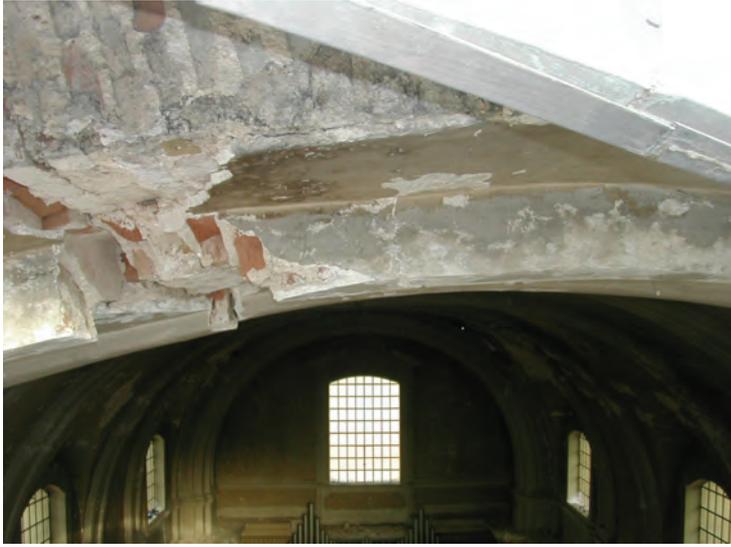
La volta interna, al di sopra della navata principale, ha subito un notevole ribassamento in chiave con una diffusa fessurazione longitudinale in mezzera. Il dissesto è dovuto alla scarsa tenuta delle spalle costituite dalle pareti laterali che, mal ritenute dai contrafforti, hanno subito spostamenti importanti per effetto del sisma.

Dissesto della volta

La foto mostra l'interno della chiesa visto dall'alto della parete absidale. La lesione in chiave, evidente in primo piano, si ripete per l'intero sviluppo della volta.

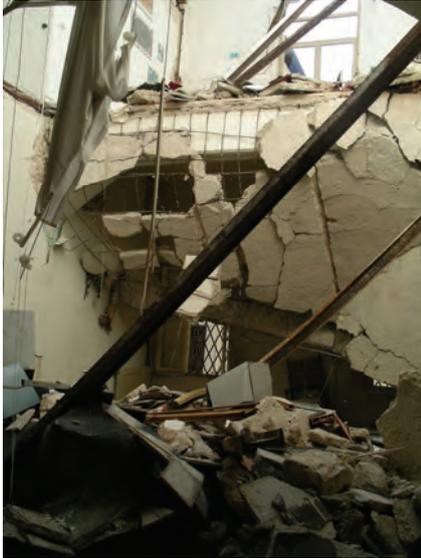
Dissesto dei locali interni

Crollo del solaio di uno dei locali interni alla chiesa.

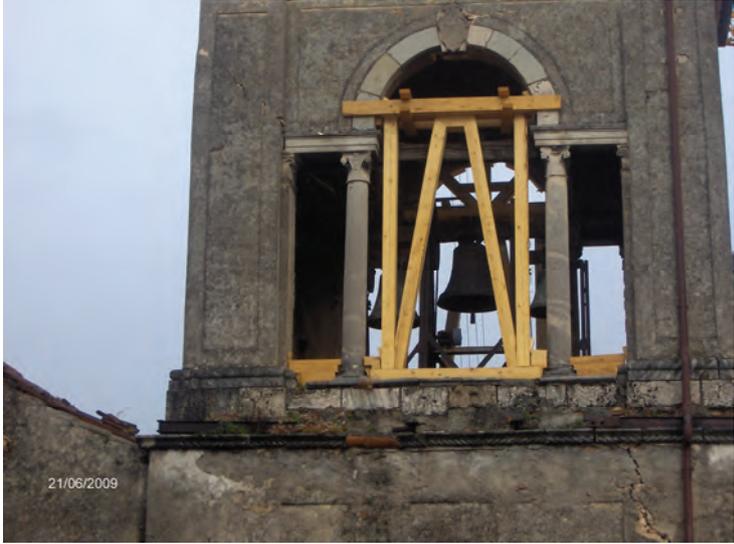
<p>Parziale sbadacchiatura della torre campanaria</p> <p>In foto è mostrato l'intervento in corso di esecuzione con riferimento ad uno dei quattro fori. La centinatura dell'arco è stata effettuata successivamente.</p>

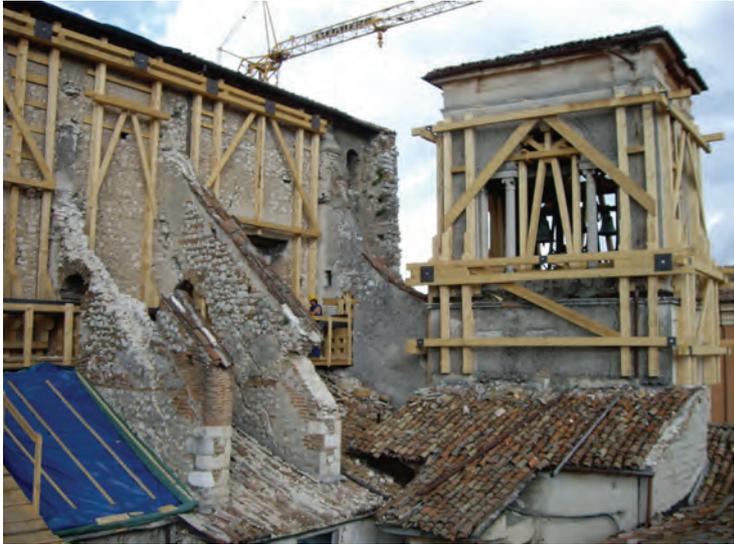
<p>Sbadacchiatura e cerchiatura della torre campanaria</p> <p>L'intervento finale di cerchiatura con graticci tirantati e di sbadacchiatura preliminare. Si osservi, al centro dell'immagine, l'operatore VVF ripreso durante le operazioni di messa in sicurezza delle volte e si noti l'imponenza delle strutture. Sullo sfondo è visibile la gru da cantiere adoperata per la realizzazione dell'intervento.</p>

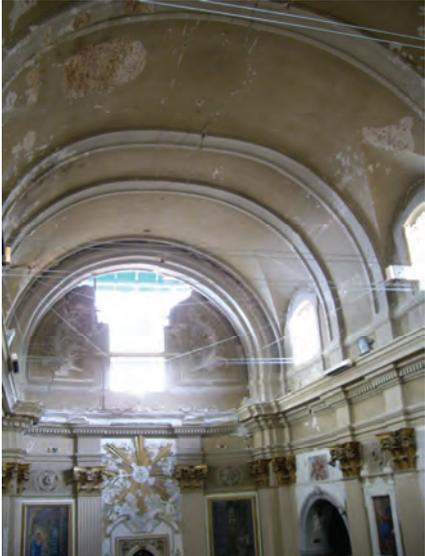
<p>Tirantatura della volta</p> <p>La foto mostra il complesso sistema di cavi che realizza la tirantatura della volta e della parete absidale sullo sfondo. È evidente la lesione longitudinale in chiave alla volta.</p>

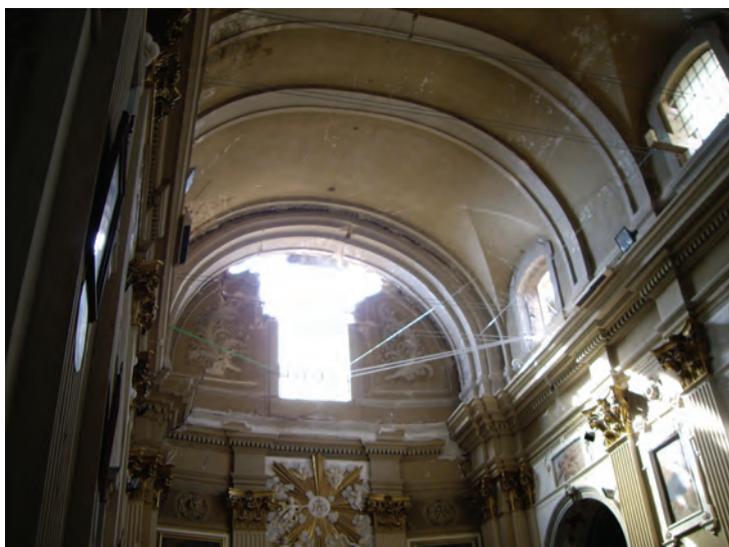
Tirantatura della volta e della parete absidale

L'intervento di tirantatura della parete absidale è stato realizzato con logica analoga a quella utilizzata per l'incatenamento della volta longitudinale: costruzione di un graticcio di contrasto con tre ordini di tiranti collegati, attraverso cavi in acciaio, alle putrelle longitudinali posate in corrispondenza della sezione di mezzeria della chiesa.

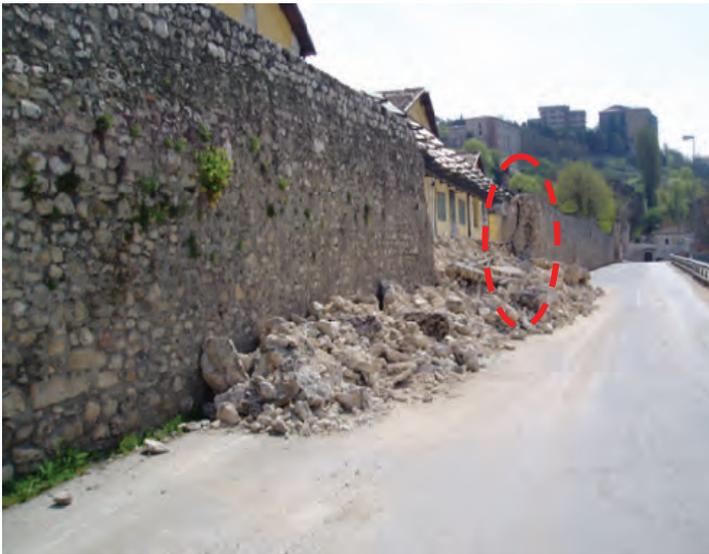
<p>Dissesto della cinta muraria</p> <p>Evidente crollo di interi tratti di muratura lungo via Tancredi da Pentima. La foto mostra la parte prospiciente l’edificio, denominato “ex Mattatoio”.</p> <p>È evidenziata in tratteggio rosso la parte del muro rappresentata in dettaglio nella immagine sottostante.</p>

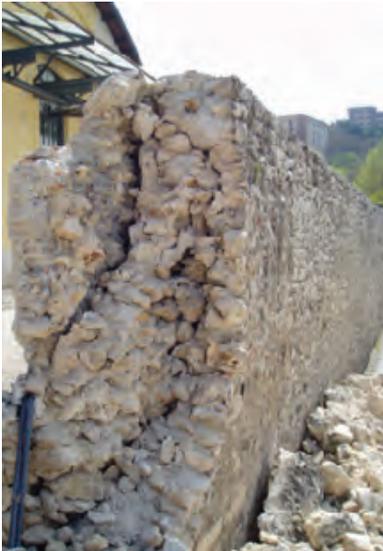
<p>Sezione di muratura</p> <p>Risulta evidente che il muro è in realtà costituito da tre distinti paramenti murari di spessori pressoché equivalenti e scarsamente ammassati tra loro nella tipica conformazione del muro a sacco.</p> <p>Gli elementi costituenti la muratura sono pietre informi non squadrate di modeste dimensioni legate tra loro con malte di scarsa qualità.</p>

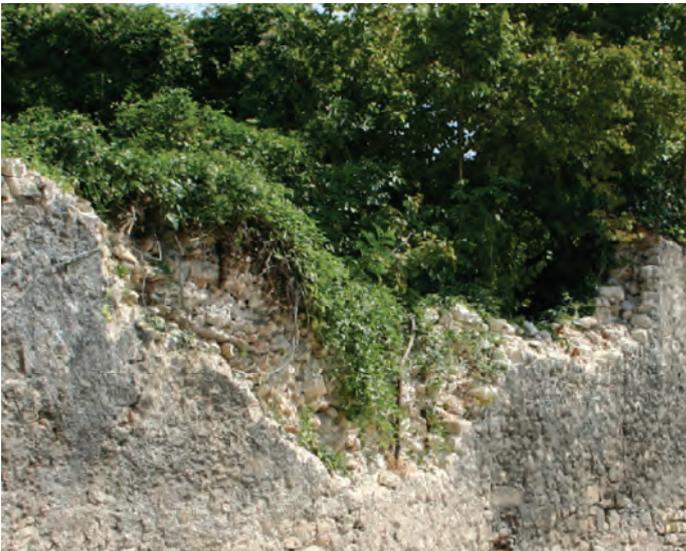
<p>Dissesto della cinta muraria</p> <p>Crollo della porzione superiore di muratura e di parte del paramento murario esterno su via Tancredi da Pentima, in prossimità della zona dove è ubicato l’edificio denominato “Istituto di Posturologia”.</p> <p>Altri tratti di cinta muraria, pur non caratterizzati da crolli, presentano segni di sconnessione nella matrice muraria con evidenze di incipiente spanciamento.</p>

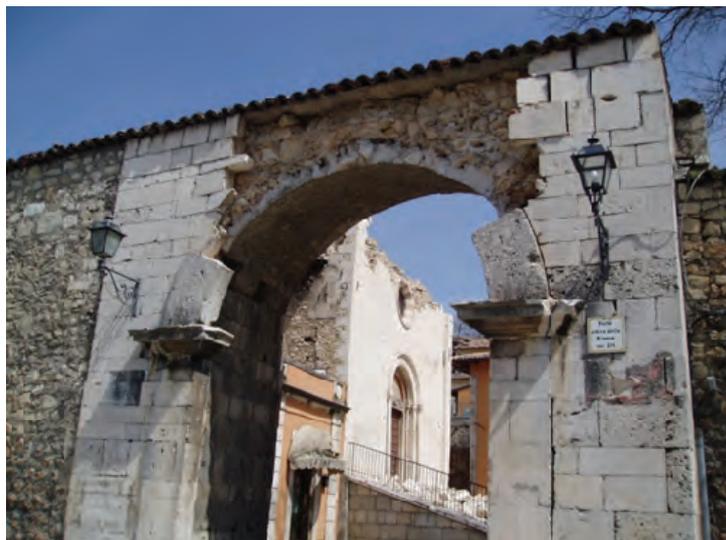
Dissesto della Porta Rivera

Dissesto del paramento murario esterno della Porta Rivera con crollo dei conci lapidei dell'arco fino alla quota delle reni.

Il crollo del paramento lapideo esterno mette in evidenza la scarsa qualità della parte di massa muraria soprastante la volta e racchiusa all'interno della Porta Rivera.

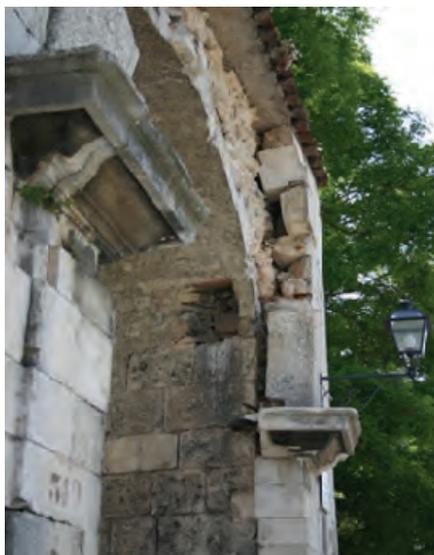
Dissesto della Porta Rivera

Espulsione fuori piano dei conci in pietra squadrata costituenti gli elementi dell'arco e del soprastante paramento murario. Si nota la precarietà dell'ingranamento fra conci e matrice muraria.

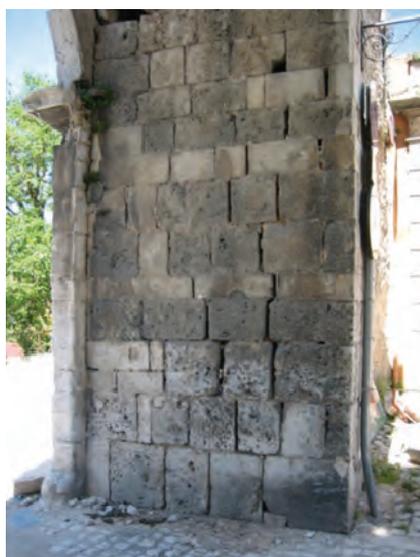
Dissesto della Porta Rivera

Sconnessione longitudinale diffusa lungo i piedritti della Porta Rivera con gli elementi lapidei che trovano una nuova posizione di equilibrio caratterizzata da un leggero fuori piano.

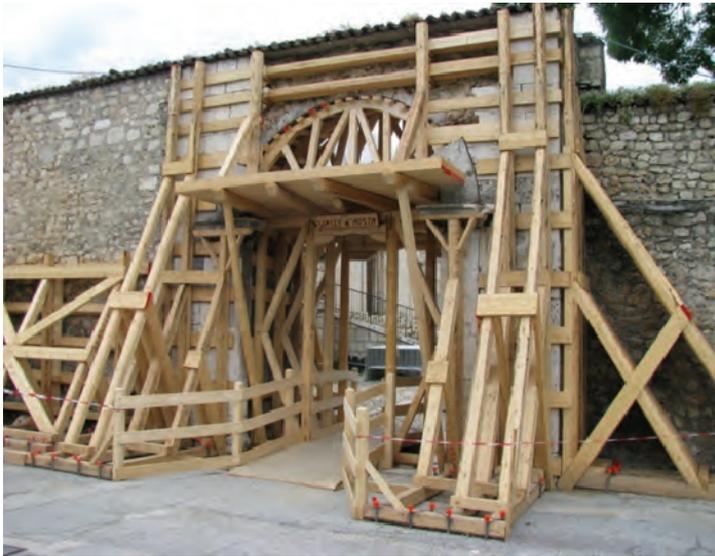
Visione finale dell'opera

La realizzazione completa dell'opera provvisoria mostra come si è trovata la giusta soluzione alle esigenze statiche di sostegno degli elementi costitutivi della Porta Rivera e alla possibilità di usufruire, almeno con un passaggio pedonale, della Porta stessa.

È stata, infatti, realizzata una puntellatura di ritegno su base d'appoggio con puntoni paralleli per i piedritti e centinatura della volta.
