# un piper contro il grattacielo Pirelli

*L'intervento  
al grattacielo  
sede della Regione  
Lombardia.*

L'intervento del 18 aprile 2002, nell'edificio sede della regione Lombardia, originato dall'impatto di un aeromobile di piccole dimensioni, è stato caratterizzato dalla difficoltà di raggiungere rapidamente il luogo del disastro al 26° piano della torre.

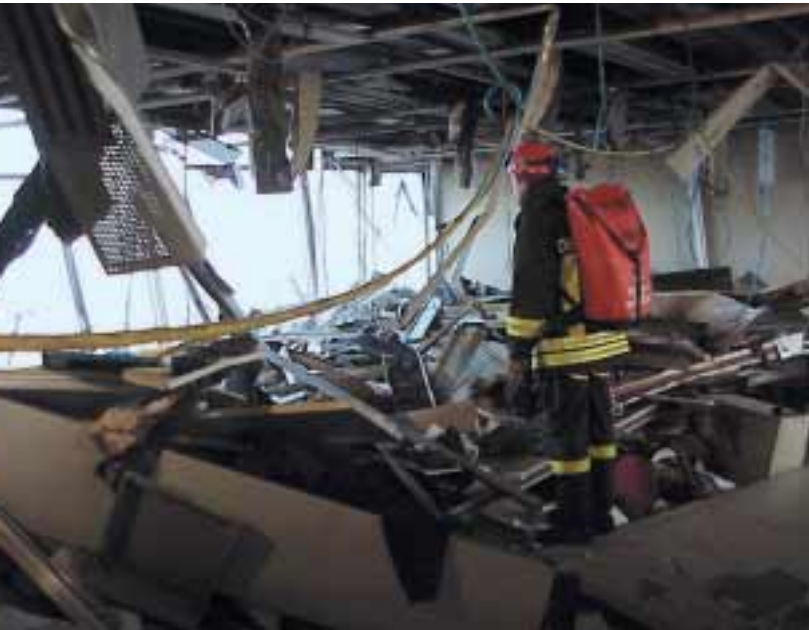
*L'incendio,  
la cui propagazione  
era stata rallentata  
dall'entrata in funzione  
dell'impianto di estinzione  
automatica (sprinkler)  
installato nell'edificio,  
veniva definitivamente  
estinto dalle squadre  
dei Vigili del Fuoco.*

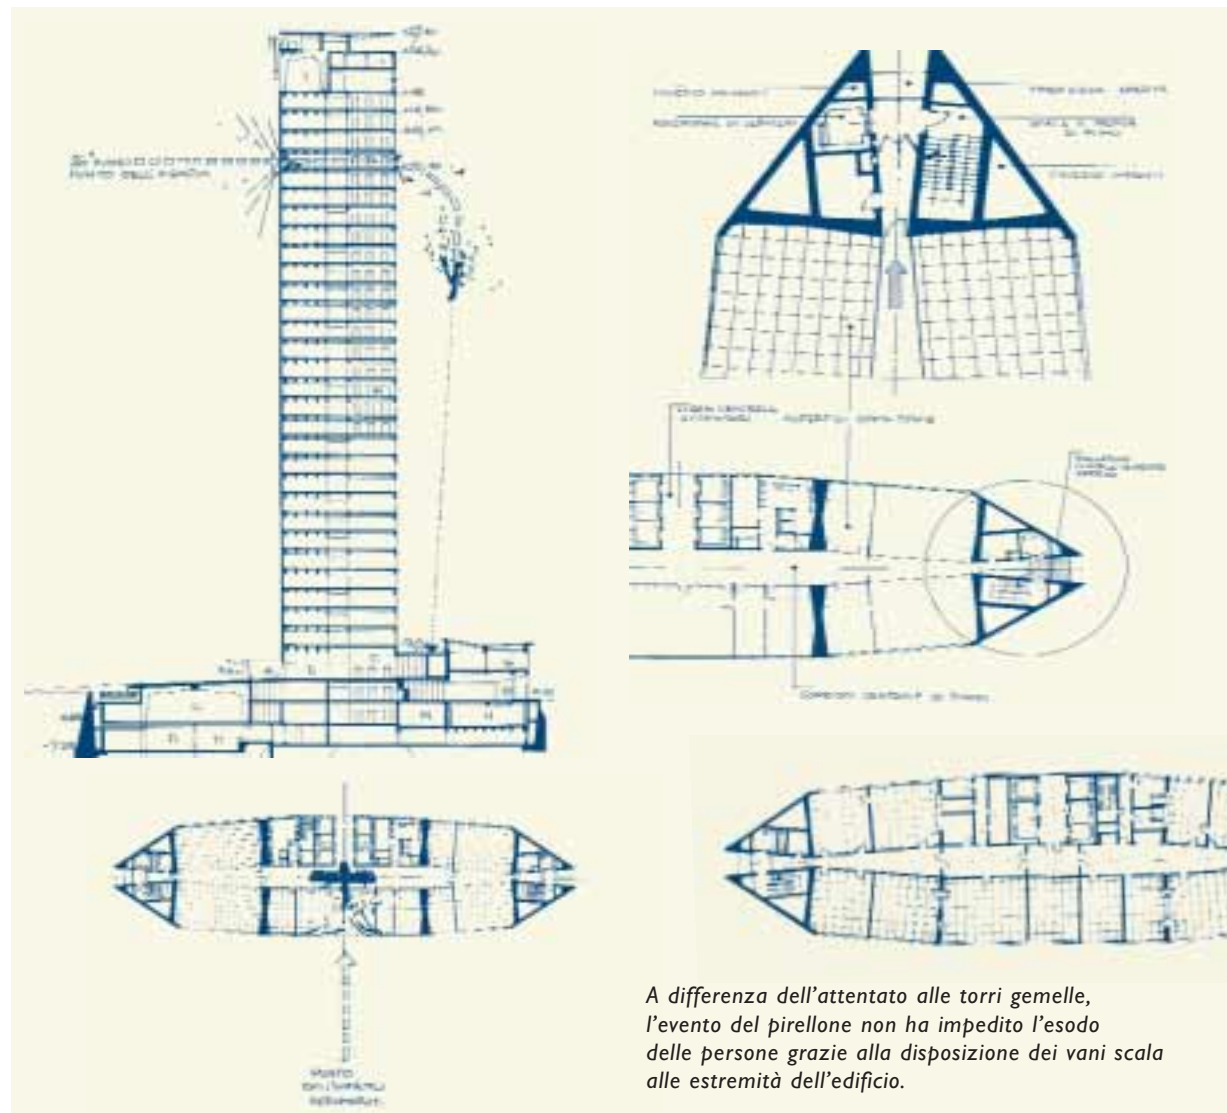
La torre, come si può notare dalla planimetria, ha una pianta di forma esagonale molto allungata. La pianta ha due assi ortogonali di simmetria.

La pianta evidenzia, alle due estremità due nuclei simmetrici, realizzati con setti in calcestruzzo armato, in cui sono racchiusi i vani scala, i vani ascensori ed i locali quadri elettrici.

Al centro della pianta, sono ubicati, lato via Fabio Filzi, altri due nuclei in cls armato, simmetrici, ciascuno dei quali ospitanti tre vani ascensore.

Tra i suddetti nuclei e quelli di estremità, sono presenti due setti in cls armato, simmetrici, aventi spessore variabile con l'aumentare della quota.

Lo spessore, infatti, varia da un valore massimo di 1.5 m, al secondo piano interrato, ad un valore minimo di 1.0 m, al trentunesimo piano della torre. I setti in cls armato, quindi, sono collegati tra loro orizzontalmente da travi in cls armato su cui poggiano i solai di piano, anch'essi in cls armato. La struttura possiede, pertanto, requisiti di notevole rigidezza alla traslazione orizzontale degli impalcati lungo le due direzioni costituite dai due assi principali di inerzia.

L'aereo, proveniente dalla piazza Duca d'Aosta, si è schiantato al ventiseiesimo piano del grattacielo sollecitando l'edificio ortogonalmente all'asse di minore rigidezza alla traslazione orizzontale.

L'edificio, in grado di assorbire, in campo elastico, forze orizzontali di superiore intensità a quella dell'impatto di un aereo di piccole dimensioni, ha sopportato le sollecitazioni meccaniche derivanti dal violento impatto. I danni principali, pertanto, risultavano esclusivamente quelli subiti dalle strutture interne.

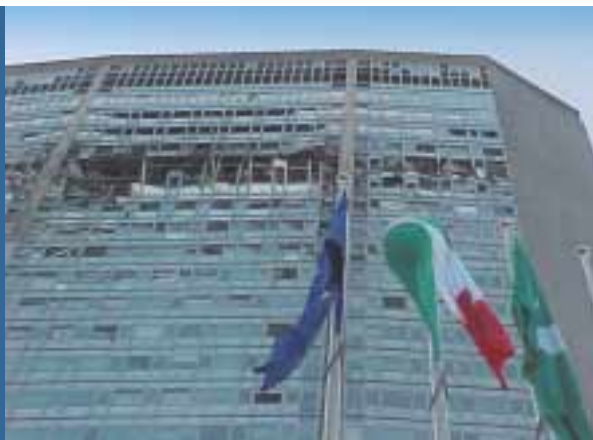
Durante l'ennesimo sopralluogo ai piani interessati dall'evento incidentale si è constatata la deformazione sensibile della trave principale sull'impalcato del 26° piano.

Pertanto è stato fatto un rilievo di tutte le frecce di deformazione della trave interessata e delle travi sottostanti. In particolare si è misurata una freccia di 22 cm sulla trave del 26° impalcato e frecce differenziali dell'ordine di qualche millimetro sulle corrispondenti travi situate ai piani inferiori.

In collaborazione con la ditta di manutenzione si è quindi provveduto a puntellare tutti gli impalcati fino al 23° piano al fine di distribuire i carichi ancora gravanti al 26° piano fino all'azzeramento della freccia. La trave interessata dal dissesto, dovuto probabilmente in parte all'impatto dell'aeromobile e in parte al sovraccarico conseguente alla presenza dei materiali accumulatisi dopo l'impatto ed impregnati di acqua fuoriuscita dalle tubazioni danneggiate della rete idranti, presentava in mezzzeria ed in corrispondenza dei due incastri di estremità, nei setti in cls armato, la formazione di altrettante cerniere plastiche con sgretolamento del cls sulle fibre tese e lesioni tipiche da taglio in corrispondenza dei due incastri laterali.

Nel corso della giornata si è notato che la soletta in cemento armato (c.a.) poggiante sulla trave deformata, oltre che inclinata sensibilmente verso la trave stessa, presentava sull'intradosso una vistosa fessurazione centrale che si sviluppa in senso longitudinale; si è provveduto a rimuovere immediatamente tutto il materiale ancora gravante sulla soletta stessa in modo da scaricarla completamente e sono stati installati puntelli inclinati in modo da ripartire i carichi sulle travi laterali.

Il giorno seguente sono state nuovamente misurate le frecce di deformazione e si è constatato che mentre la deformata principale non era variata, le travi inferiori avevano subito un rientro elastico e di conseguenza è stato necessario rimettere in tensione alcuni puntelli che ormai erano quasi scarichi.
