Corpo Nazionale dei Vigili del Fuoco

## Le attività a rischio di incidente rilevante in Italia

Fabio Dattilo, Carlo Rafanelli, Paola De Nictolis, Roberto Emmanuele

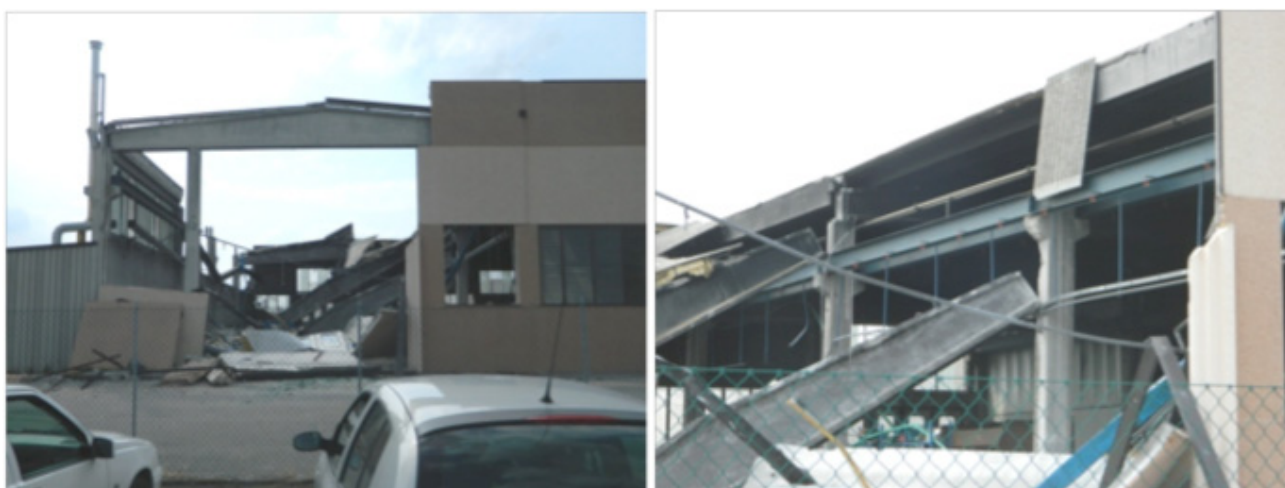
Figure 3, 4 – Danni a stabilimenti produttivi in Emilia Romagna

I danni osservati negli edifici industriali sono stati dovuti essenzialmente a: perdita dell'appoggio, con conseguente caduta delle travi, danni ai pilastri, collasso dei pannelli di tamponatura esterni, instabilità delle scaffalature in acciaio soprattutto nei magazzini intensivi (elementi non strutturali). In alcuni casi, la lunghezza dell'appoggio era troppo corta per consentire movimenti relativi trave-supporto durante la scossa sismica.

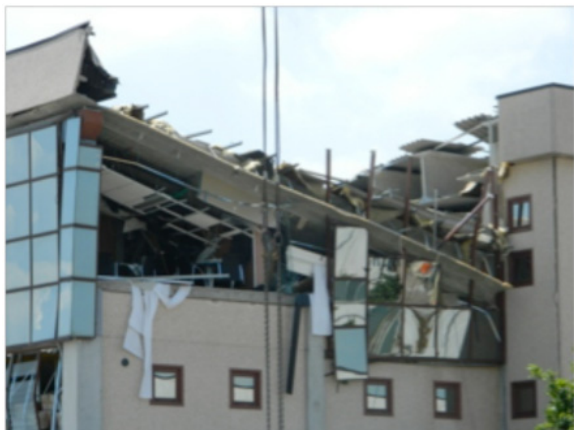
L'utilizzo di elementi prefabbricati, la realizzazione di vincoli di semplice appoggio, la mancata cura di particolari costruttivi quali in particolare adeguate connessioni ed ancoraggi, sono stati quindi spesso cruciali nel determinare i danni alle strutture.

Figura 6 – Scivolamento laterale delle travi della copertura

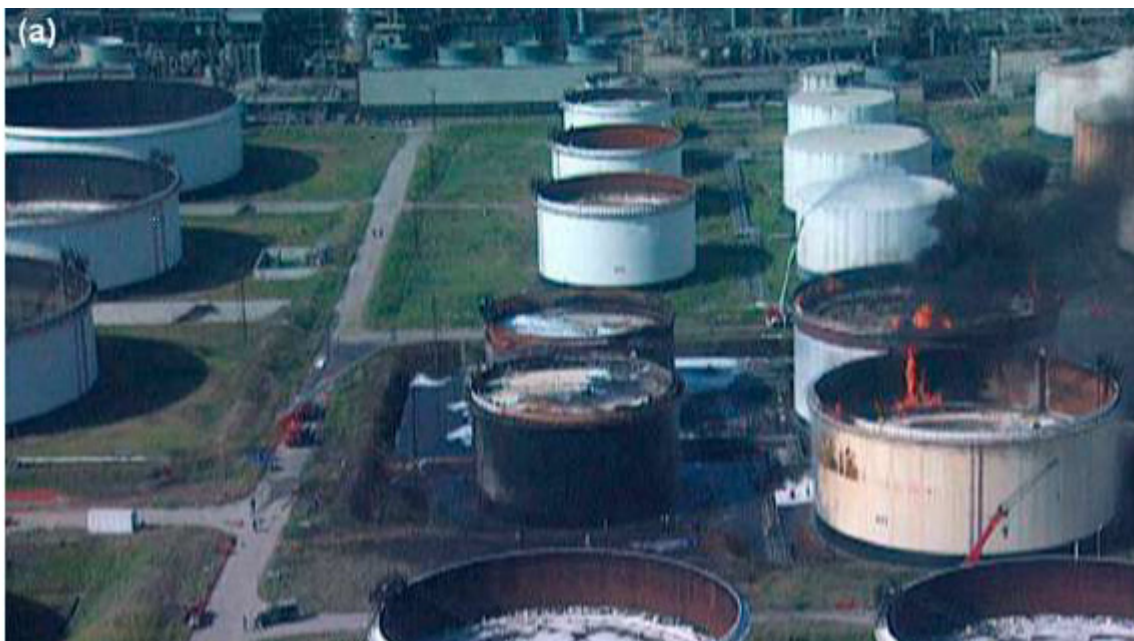
Figura 10 - Terremoto Kocaeli – Turchia del 17/08/1999. Raffineria Tupras di Izmit.  
Incendio serbatoi benzina

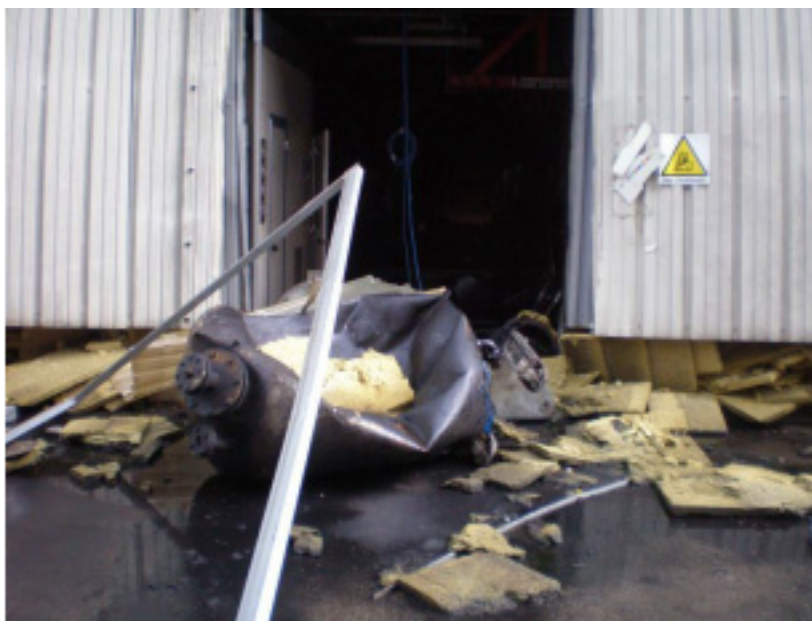
Dalle prime indagini, il serbatoio sembra collassato a causa di una decomposizione della furfurilammina che ha determinato una reazione fuggitiva (Figura 2) con incremento del numero di moli in fase gas e conseguente repentino aumento di pressione all'interno dello stesso, con fuoriuscita di gas e vapori e successiva deflagrazione.

**Figura 2.** *Spostamento di un serbatoio per l'onda di pressione della reazione runaway*

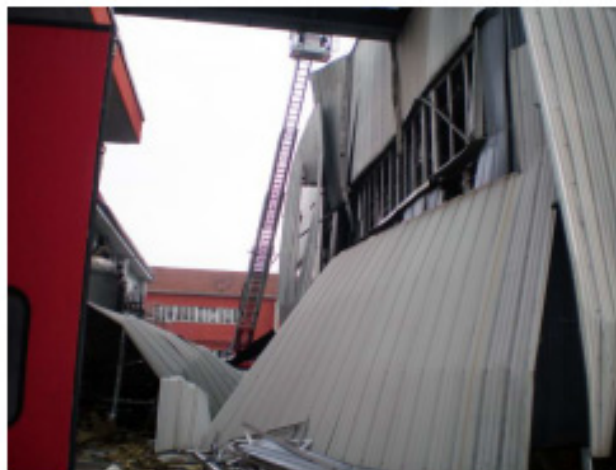
**Figura 4.** *Spostamento lamiera*

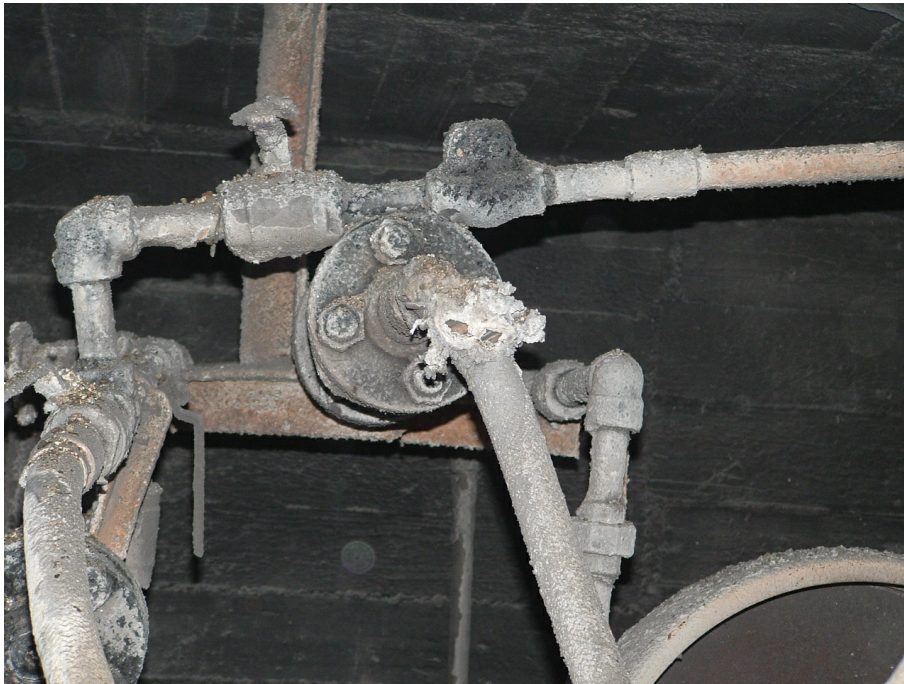
*Foto n. 2 – Il piping di collegamento del contenitore; particolare della sezione di rilascio sulla linea metallica flessibile*

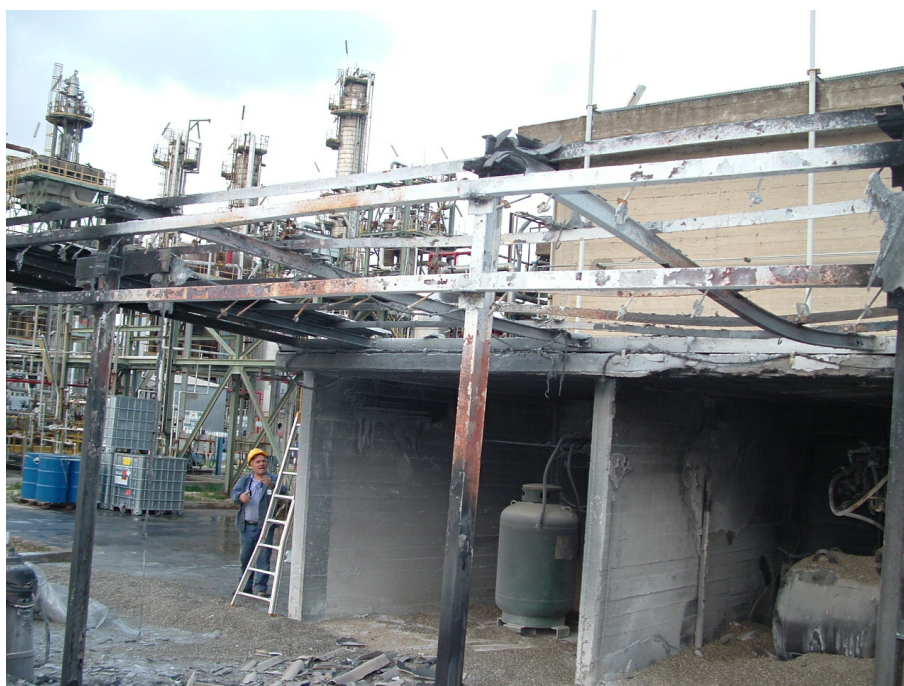
Anche le strutture hanno subito danni molto evidenti: a causa dell'alto rateo di combustione della sostanza e delle condizioni al contorno, si può ritenere che di conseguenza la potenza dell'irraggiamento sia stata parimenti alta e di ciò si ha evidenza valutando seppure qualitativamente gli effetti prodotti.

*Foto n. 3 – Il box in calcestruzzo; nel vano a destra è visibile il contenitore di DEAC danneggiato dal fuoco*

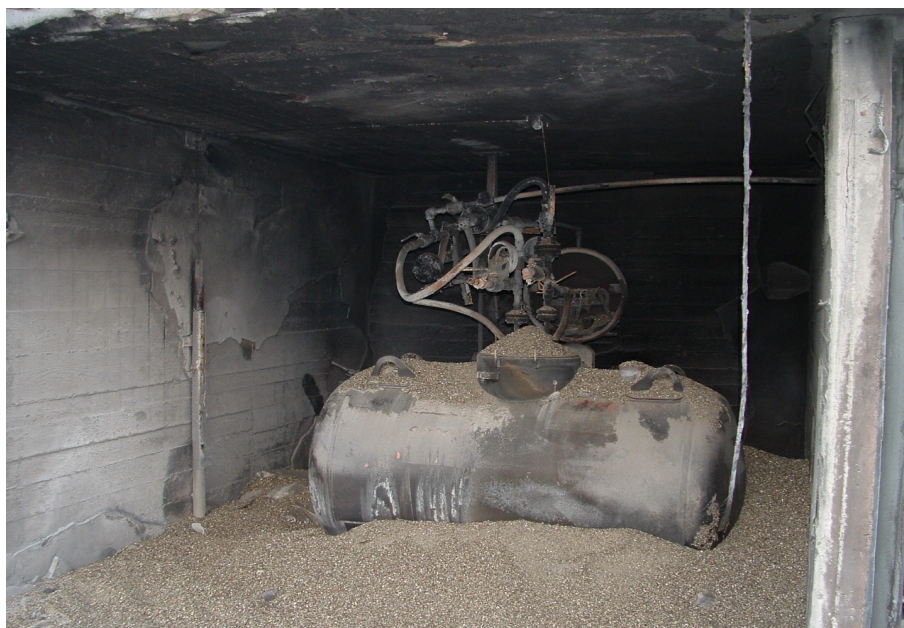
*Foto n. 4 – Il contenitore di DEAC nel box danneggiato dall'incendio; è visibile la vermiculite usata per l'estinzione*

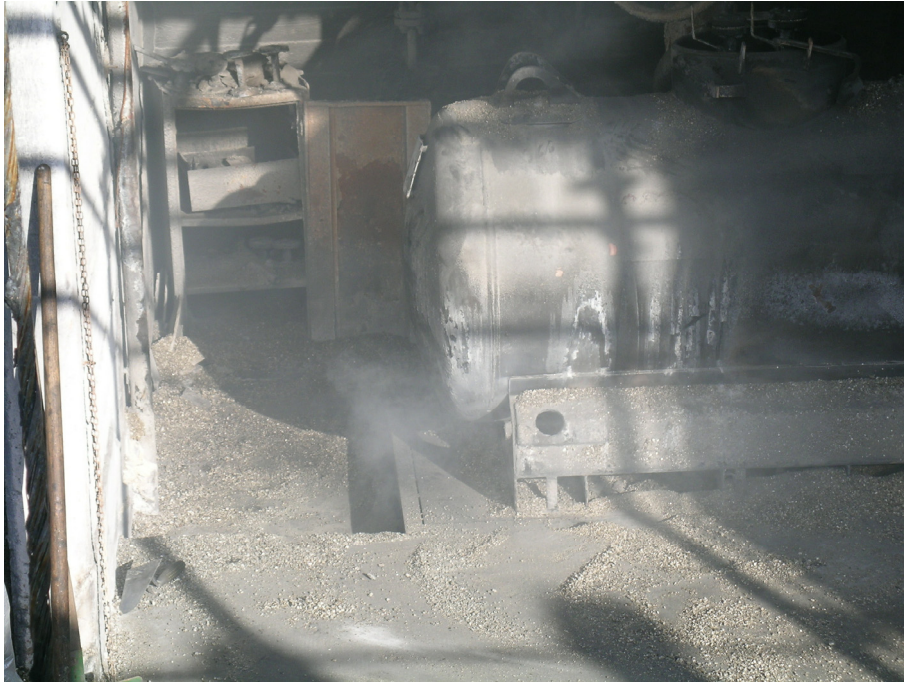
In questa fase, durante il recupero della vermiculite dal vano sottostante il piano della bascula (volume approssimativo pari a circa 800 litri), avveniva una limitata deflagrazione e si avviava la reazione della sostanza per il suo contatto con l'aria, con conseguente incendio e produzione di gas tossici. Le risorse predisposte consentivano però di affrontare e gestire la situazione senza particolari difficoltà, ma l'evento induceva a cambiare strategia rinunciando alla difficoltosa rimozione del co-catalizzatore dalla fossa della bascula ed invece rendendolo non pericoloso mediante la sua diluizione con olio minerale: la miscelazione del prodotto in concentrazione di circa il 16% in olio minerale, ne reprime infatti le caratteristiche di reattività.

*Foto n. 7 – Gas tossici e prodotti di combustione fuoriescono dal vano sottostante la bascula, durante le fasi della bonifica*

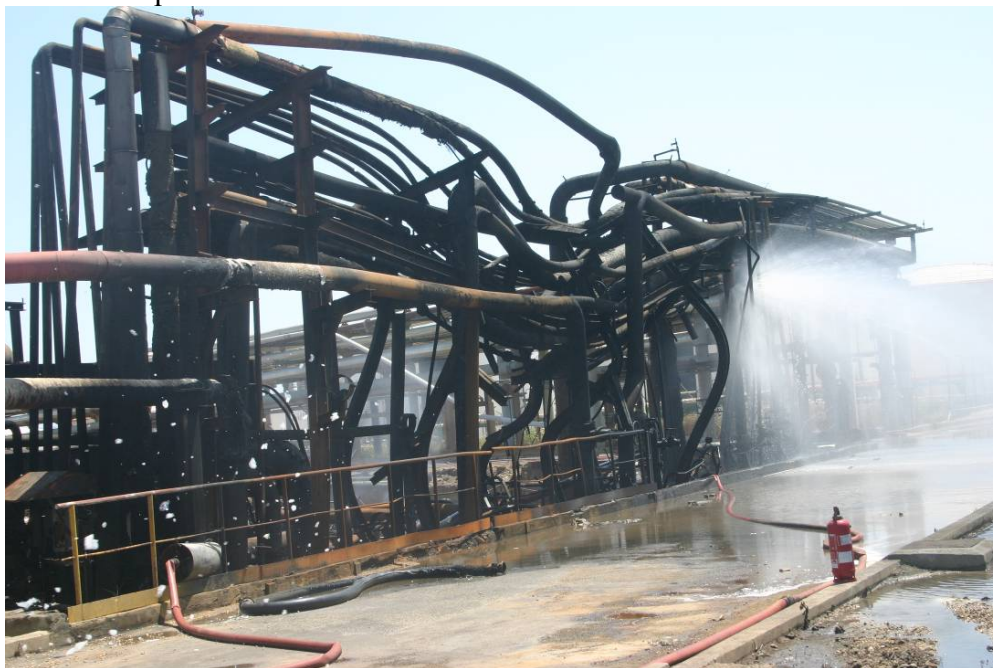
**Foto n. 5 : Fascio tubiero a valle della strada –si noti la tubazione antincendio tra quelle danneggiate**

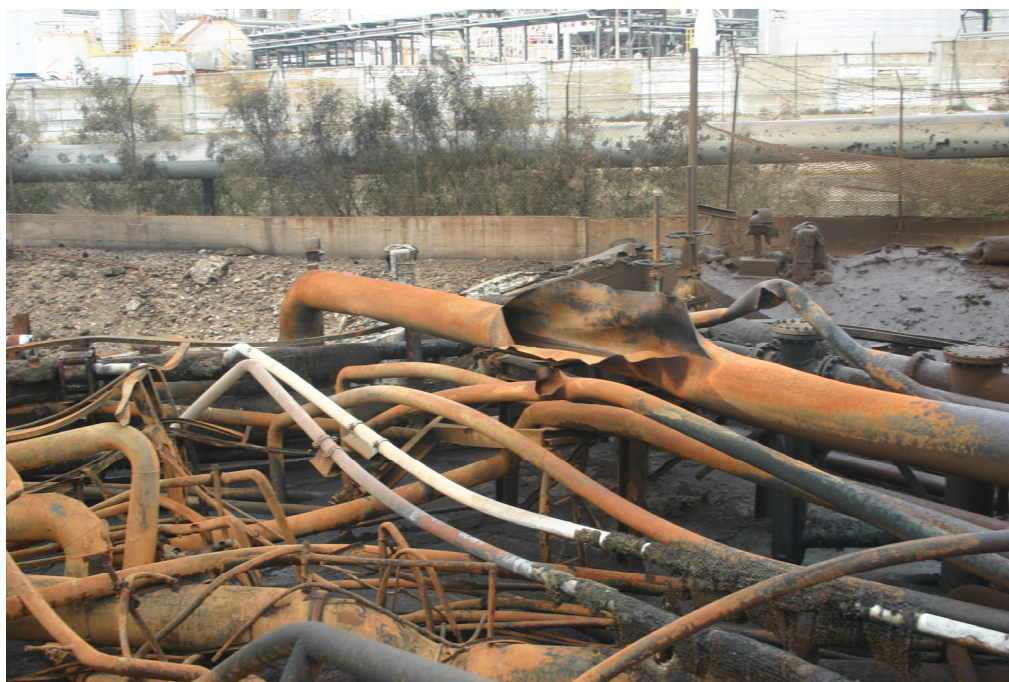
**Foto n. 6 : Danneggiamento del fascio tubiero a monte della strada – si notino gli squarci delle tubazioni per B.L.E.V.E.**

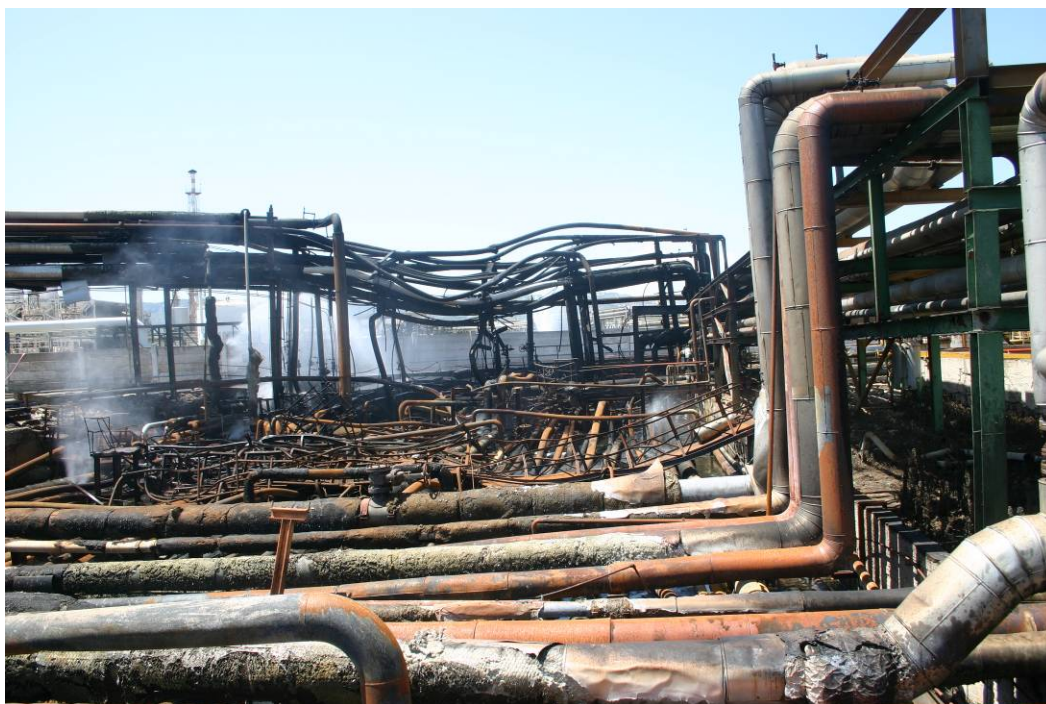
Foto n. 7 : Danneggiamento del fascio tubiero a valle della strada

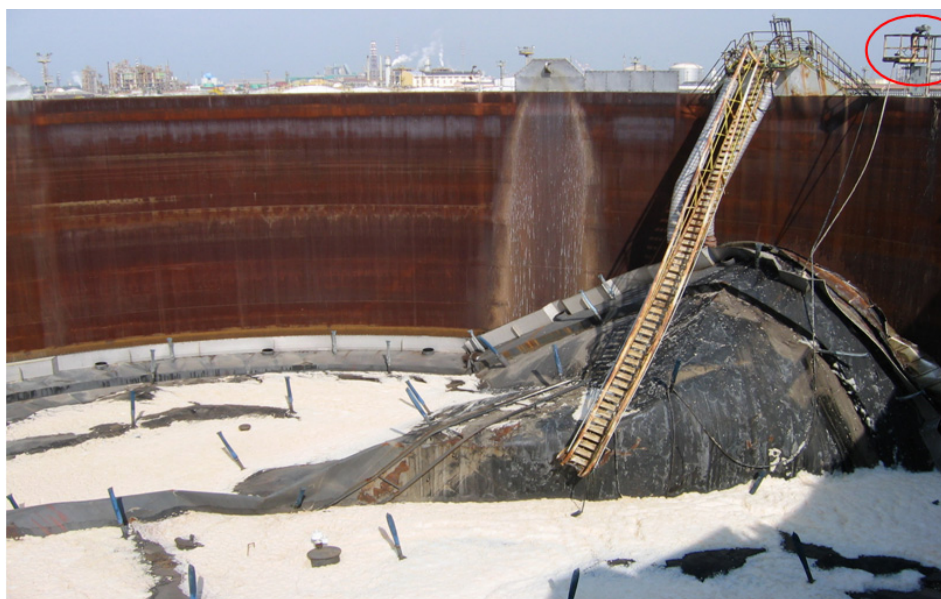
**Fig. 2 Stato del tetto del serbatoio DA1305**

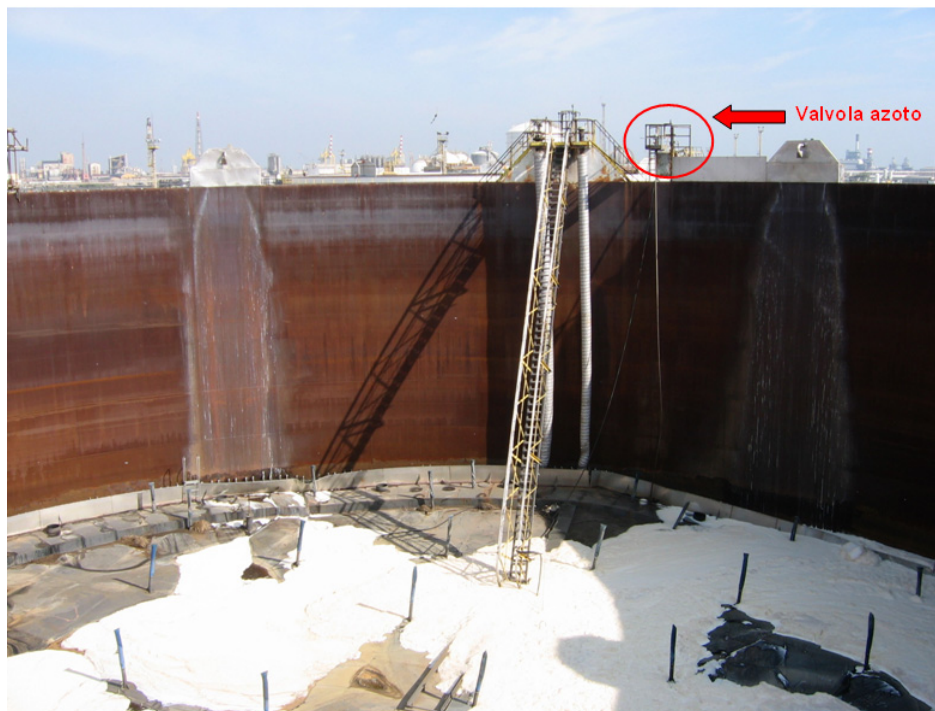
***Fig.3 Stato del tetto del serbatoio DA1306***

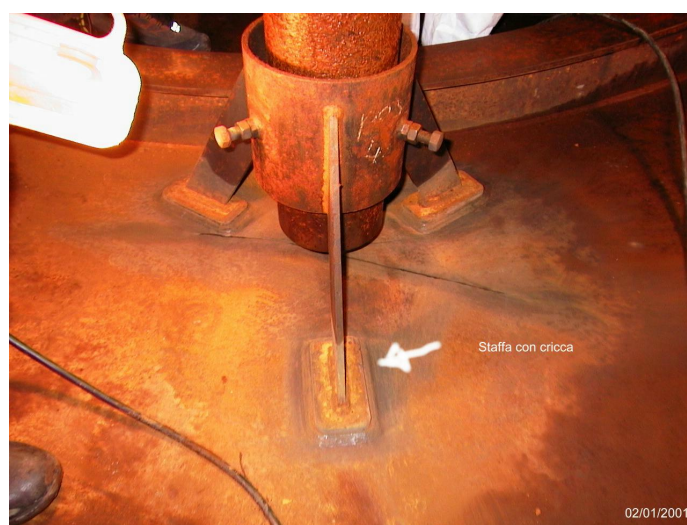
Fotografia n° 3 – Particolare cricca dall'interno del serbatoio

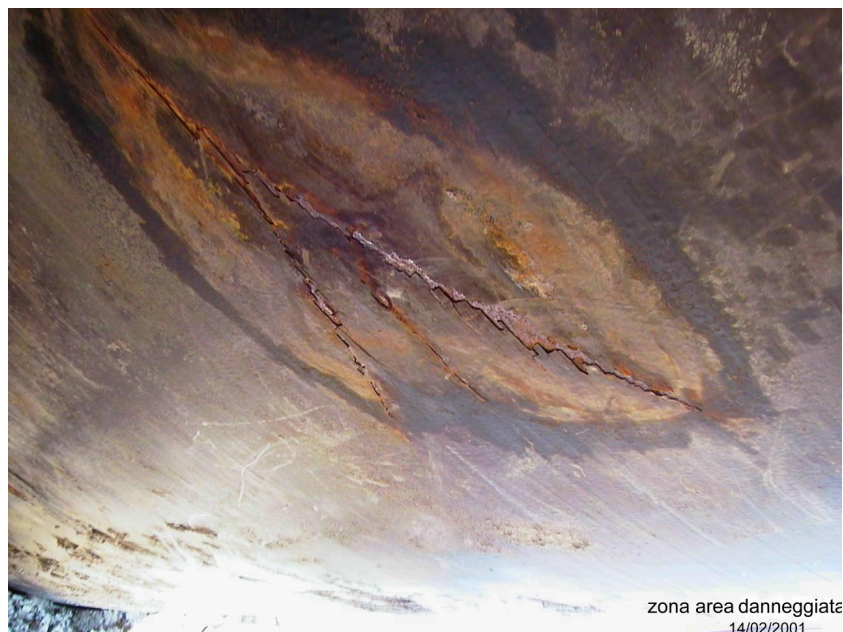
Fotografia n° 4 – Particolare cricca dall'esterno del serbatoio

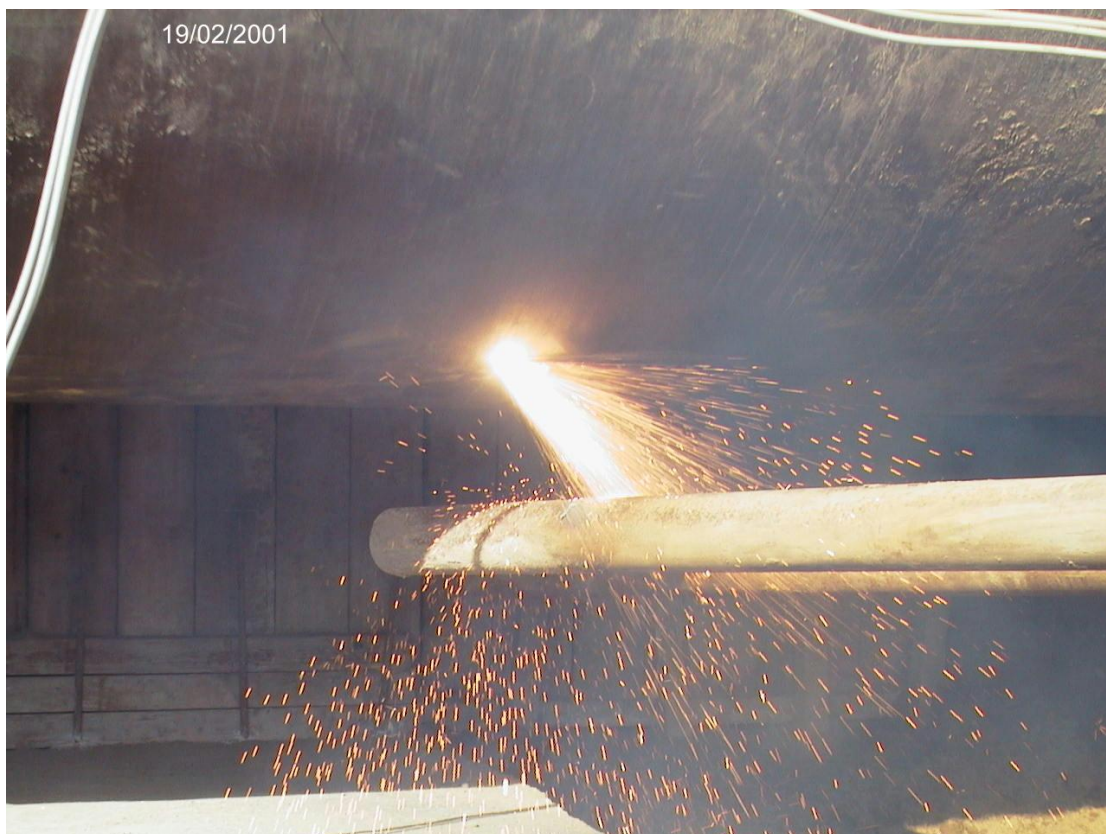
Fotografia n° 5 – Operazione prelievo parte danneggiata
