## **La storia delle opere provvisorie del Corpo Nazionale VVF**

## 2.1 Cenni storici

## 2.2 Rassegna fotografica

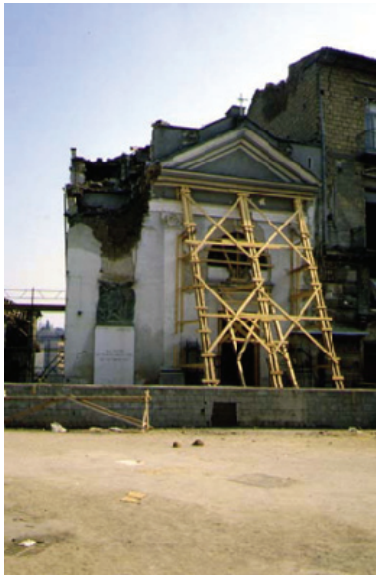
| | <p><b>Terremoto Irpinia 1980</b></p> <p>Puntellatura di ritegno.</p> <p>Puntoni di grande lunghezza, formati da elementi accoppiati e calastrellati, raggiungono una quota di imposta elevata e sono collegati ai ritzi verticali. Il controventamento laterale avviene con un sistema di croci di Sant'Andrea che non scaricano ai nodi.</p> <p><i>Fonte: E. Ariu Comando VVF Torino</i></p> |

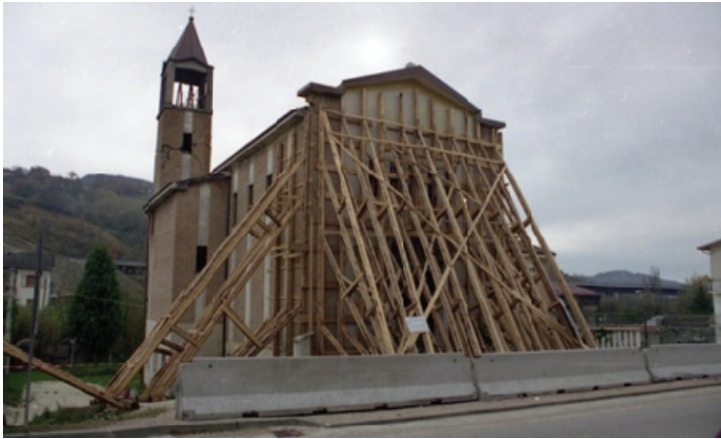
| | <p><b>Terremoto Umbria e Marche 1997</b></p> <p>Puntellatura di ritegno.</p> <p>Puntellatura di ritegno con presenza di puntoni multipli di grande lunghezza convergenti alla base ed impostati su ritzi verticali poggianti sulla parete da presidiare. Il passo delle puntellature è relativamente piccolo. I puntoni più lunghi sono rompittrattati da saette. Una riduzione della luce libera dei puntelli, per evitare sbandamenti laterali, risulta realizzata solo per i puntoni nella zona più centrale.</p> <p><i>Fonte: Servizio di Documentazione e relazione esterne del CNVVF</i></p> |

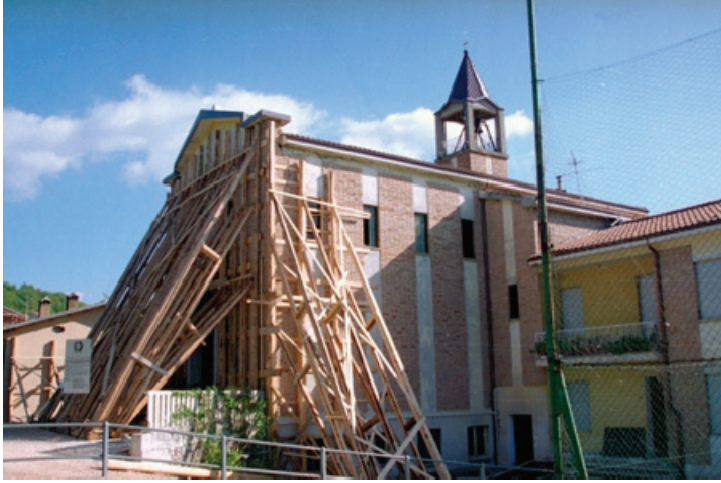
| | <p><b>Terremoto Umbria e Marche 1997</b></p> <p>Puntellatura di ritegno d'angolo.</p> <p>Puntellatura formata da puntoni snelli di grande lunghezza convergenti alla base ed impostati su ritzi verticali poggianti sulle due pareti ortogonali da presidiare. I puntoni sono reciprocamente collegati da elementi di accoppiamento nel piano della puntellatura. La soluzione di controventatura adottata riduce la luce libera dei puntelli solo per il puntone centrale.</p> <p><i>Fonte: Servizio di Documentazione e relazione esterne del CNVVF</i></p> |

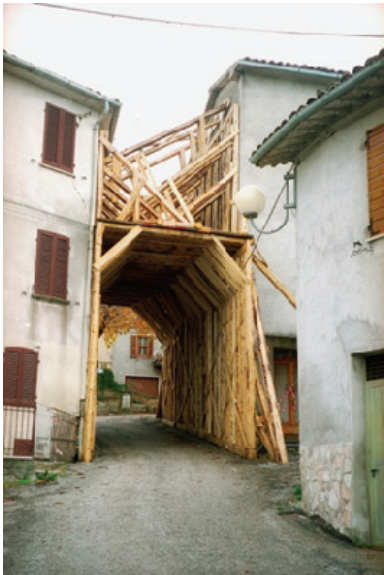
| | <p><b>Terremoto Umbria e Marche 1997</b></p> <p>Puntellatura di contrasto.</p> <p>Puntellatura di contrasto organizzata in modo da consentire il passaggio protetto lungo la via tra gli edifici. L'intervento è di buona fattura.</p> <p><i>Fonte: Servizio di Documentazione e relazione esterne del CNVVF</i></p> |

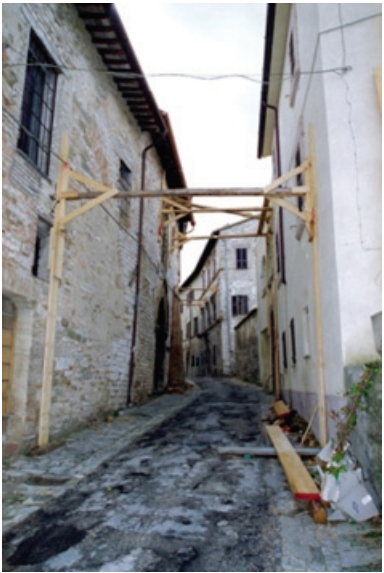
| | <p><b>Terremoto Umbria e Marche 1997</b></p> <p>Puntellatura di contrasto.</p> <p>La puntellatura di contrasto è costituita da un puntone orizzontale singolo. L'intervento risulta non solo palesemente sottodimensionato ma anche incapace di auto-mantenersi in opera in caso di sisma.</p> <p><i>Fonte: Servizio di Documentazione e relazione esterne del CNVVF</i></p> |

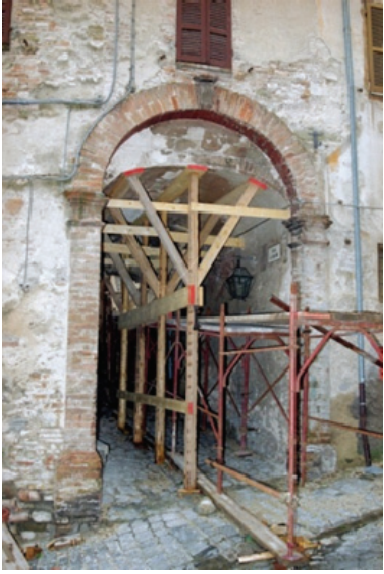
| | <p><b>Terremoto Umbria e Marche 1997</b></p> <p>Centinatura di volta.</p> <p>Centinatura di volta organizzata con due saette che scaricano su ritto centrale che, poggiando a terra, si sviluppa a tutta altezza. I ritti, relativamente snelli ed esili, sono solo debolmente controventati nella direzione dell'asse della volta.</p> <p><i>Fonte: Servizio di Documentazione e relazione esterne del CNVVF</i></p> |

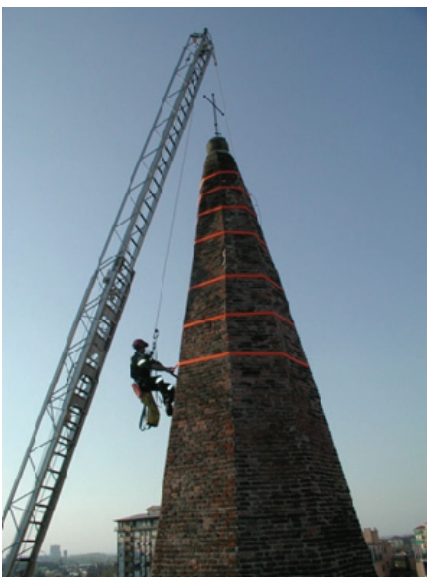
| | <p><b>Terremoto Alessandria 2000</b></p> <p>Cerchiatura cupola campanile.</p> <p>Tipico intervento realizzato con tecniche SAF mediante posizionamento di fasce in poliestere "a cricchetto" sul lato esterno.</p> <p><i>Fonte: Centro Documentazione Comando VVF Alessandria</i></p> |

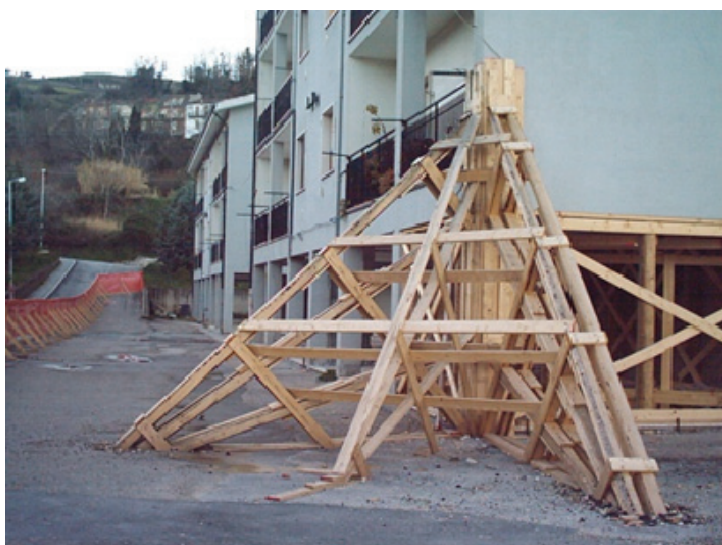
### Terremoto Molise 2002

Puntellatura di ritegno d'angolo.

L'opera è composta da tre puntelli a fasci convergenti collegati trasversalmente. La base di appoggio dei puntoni è interrata. Il trasferimento del carico in sommità è affidato alla tenuta di tavolette chiodate sui tavoloni di ripartizione.
