## **7.3 Interventi complessi**

- Scheda C1 – Poggio Picenze (AQ). Chiesa di San Felice Martire.
- Scheda C2 – L'Aquila. Forte Spagnolo.
- Scheda C3 – L'Aquila. Chiesa di Santa Maria del Suffragio o delle Anime Sante.

## Chiesa di San Felice Martire

Poggio Picenze (AQ)

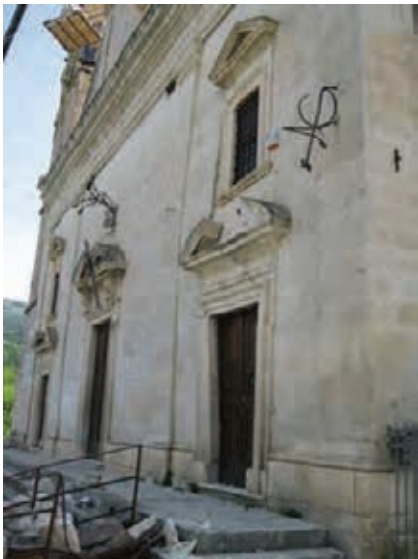
| Repertorio dei danni | |
|---|---|
| | <p><b>Facciata principale</b></p> <p>Deformazione fuori piano con collasso di porzione del rivestimento lapideo della parte sommitale destra ed espulsione dell'architrave e dei relativi stipiti del portale di destra.</p> |

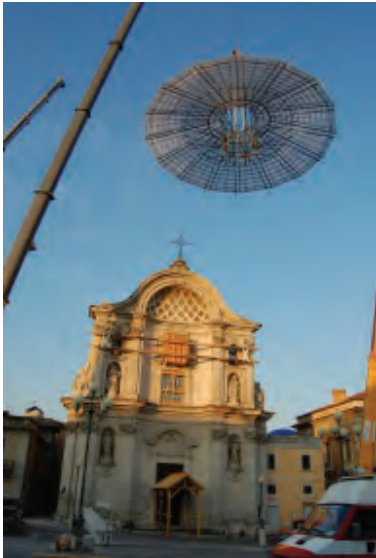
| Fasi realizzative | |
|---|---|
| | <p>Installazione della copertura</p> <p>Fase del sollevamento della copertura in policarbonato.</p> |
