SCHEDA INTERVENTO

**Chiesa di Santa Margherita**

L'Aquila – Centro Storico via Bafile, 6

Mura della Città

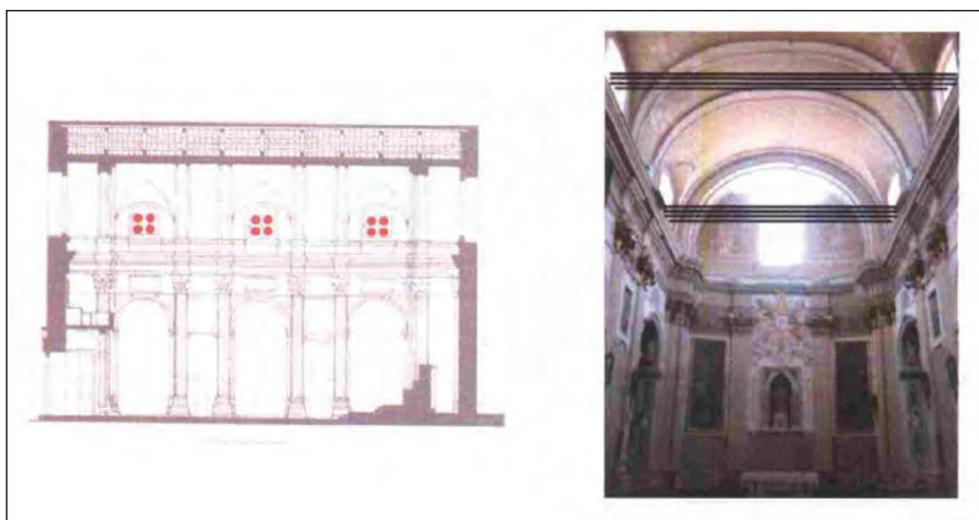
Posizionamento di tre gruppi di 4 cavi Ø24 all'imposta della volta con contrasto di travi HEA 360 (Archivio NCP).

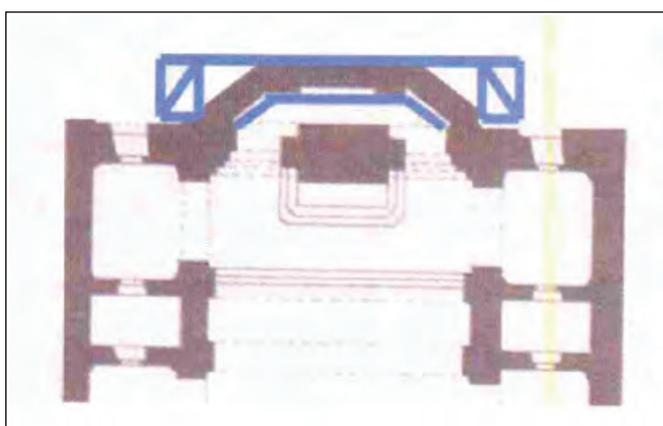
Messa in sicurezza della parete absidale con un graticcio ligneo rappresentato schematicamente (Archivio NCP).

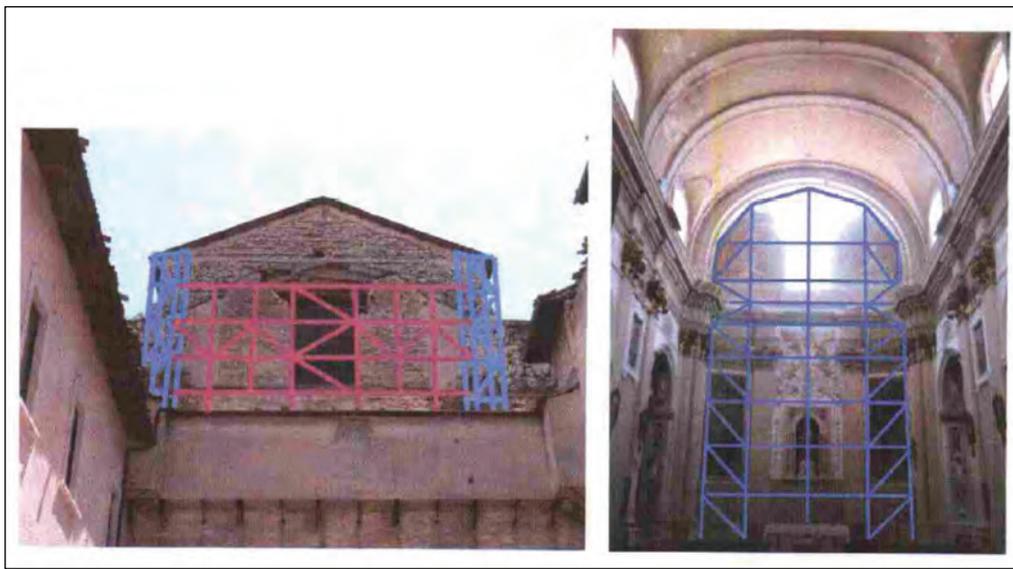
Configurazione geometrica del graticcio ipotizzato (Archivio NCP).

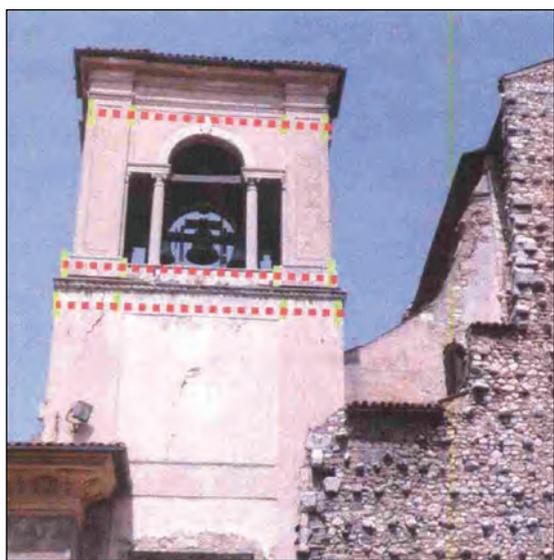
Messa in sicurezza del campanile con tiranti o fasce in poliestere con eventuale sbadacchiatura degli archi (Archivio NCP).

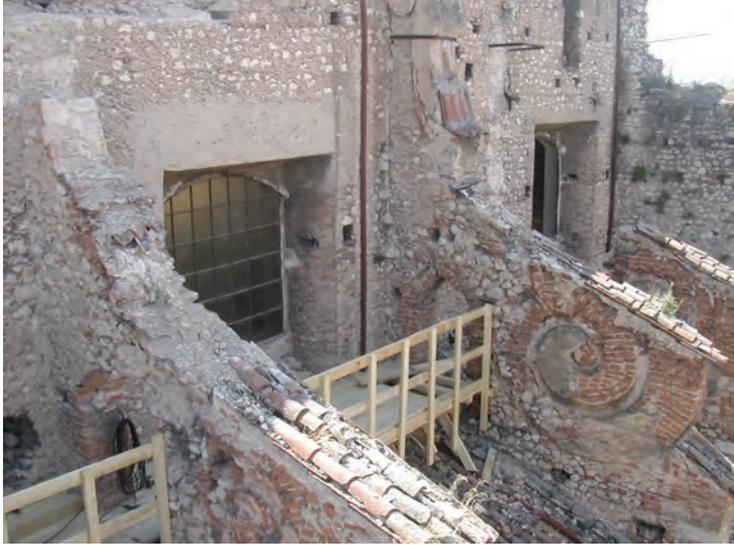
<p>Realizzazione di passerella in legno lungo le pareti laterali</p> <p>Le passerelle in legno finalizzate a garantire agli operatori un piano di lavoro sufficientemente comodo, stabile e sicuro oltre che un'apprezzabile via di fuga in caso di replica sismica.</p>

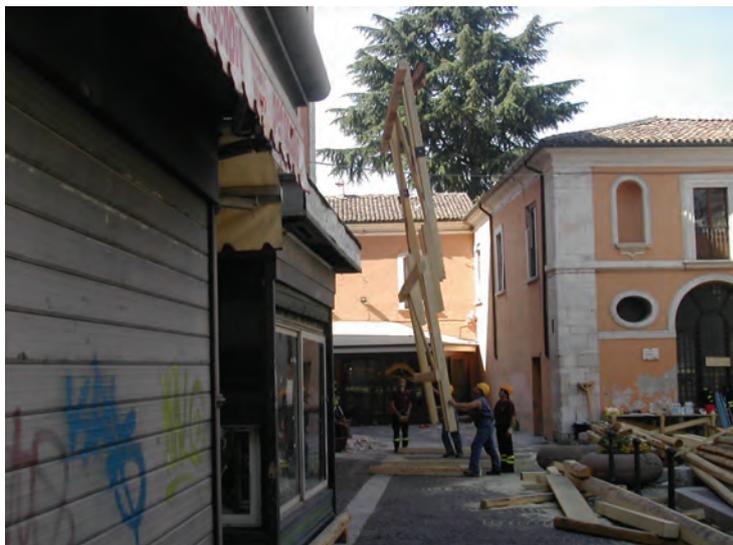
Predisposizione a piè d'opera di graticci di contrasto in legno

Fase di sollevamento di uno dei graticci lignei di contrasto posizionati specularmente su entrambe le facciate delle chiese. La realizzazione a piè d'opera è avvenuta nella piazza antistante la chiesa.

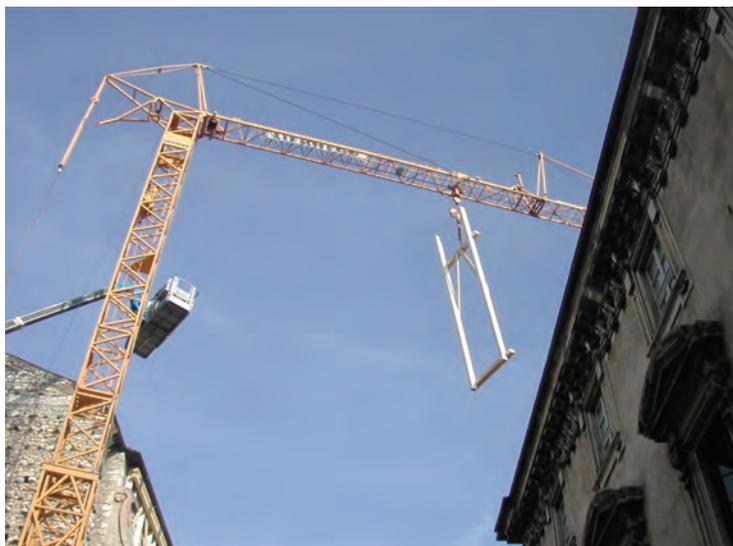
Varo con gru dei graticci in legno di contrasto

Fase di sollevamento di una delle strutture lignee di contrasto. La manovra è effettuata mediante gru da cantiere. Sullo sfondo è visibile la piattaforma aerea utilizzata dal personale SAF per la complessa operazione di fissaggio dei graticci alle pareti laterali della chiesa.

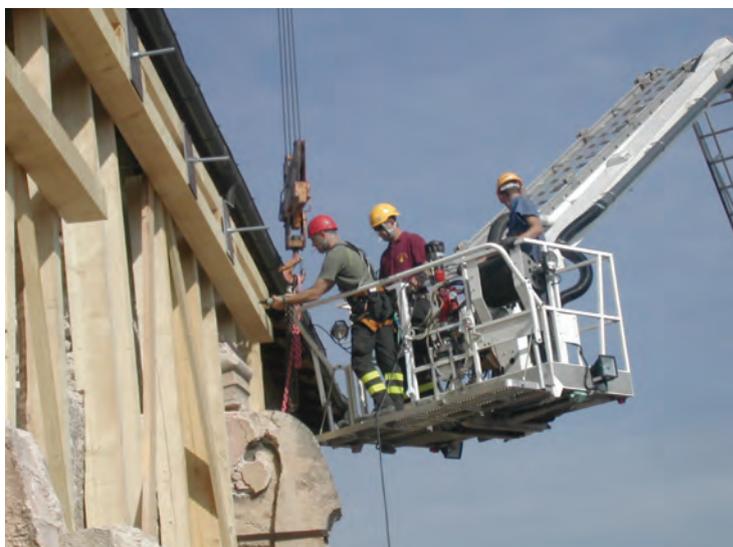
Fissaggio a parete dei graticci di contrasto

Sistema di blocco dei contrasti alle pareti con piastre tirantate poste su entrambi i lati dei muri laterali. Nella foto la realizzazione del vincolo a piastra sulla sommità dei graticci che costituisce il primo ordine di tirantature. Le contropiastre interne per il fissaggio sono state posizionate dai SAF calatisi dall'alto praticando dei fori nella copertura. Il personale, durante tutte le operazioni, è rimasto sempre assicurato alla piattaforma aerea in modo da restare svincolato dalla struttura.

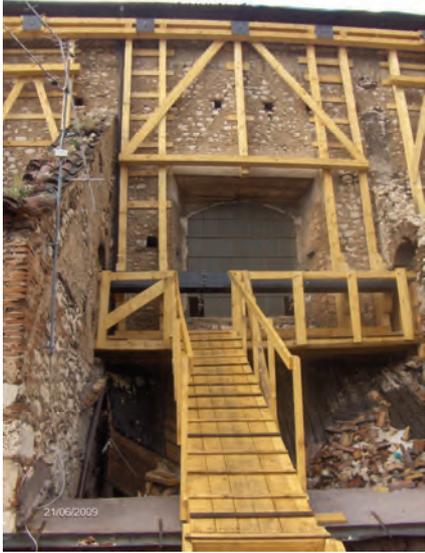
<p>Realizzazione del sistema di contrasto ai tiranti</p> <p>Il sistema di contrasto realizzato in corrispondenza della parete laterale sinistra della chiesa. Si noti la presenza di una passerella in legno avente la funzione di via di fuga per gli operatori. Sul lato opposto, vista l'impossibilità di ricorrere ad una soluzione analoga, si è utilizzata un'autoscala da 30 metri con il cestello aperto in corrispondenza della passerella.</p>

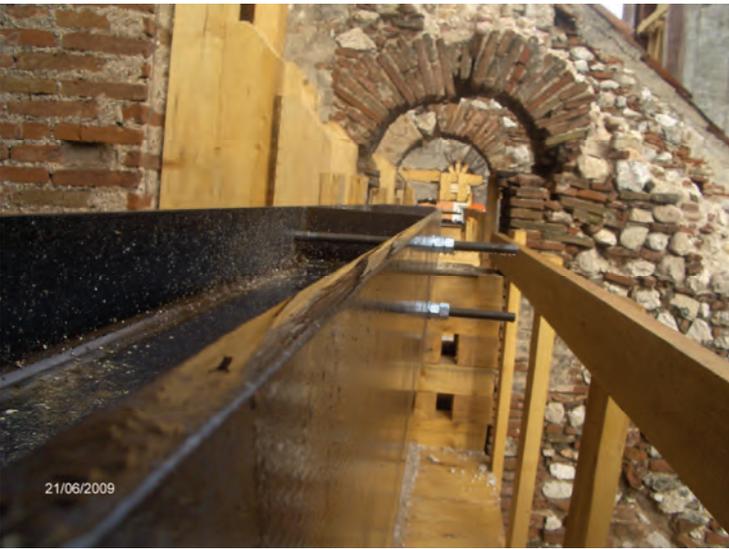
<p>Posizionamento di putrelle HE in acciaio di ancoraggio per i tiranti</p> <p>Le putrelle di contrasto sono poggiate sui contrafforti, in corrispondenza dei fori di passaggio: la posa delle travi è risultata estremamente complicata vista l'esiguità dello spazio a disposizione. Il collocamento finale dei pesanti elementi metallici, una volta poggiate sui supporti lignei realizzati sui contrafforti, è stato eseguito a mano. In foto il sistema di appoggio delle putrelle e l'ancoraggio delle barre filettate costituenti l'estremità della tirantatura.</p>

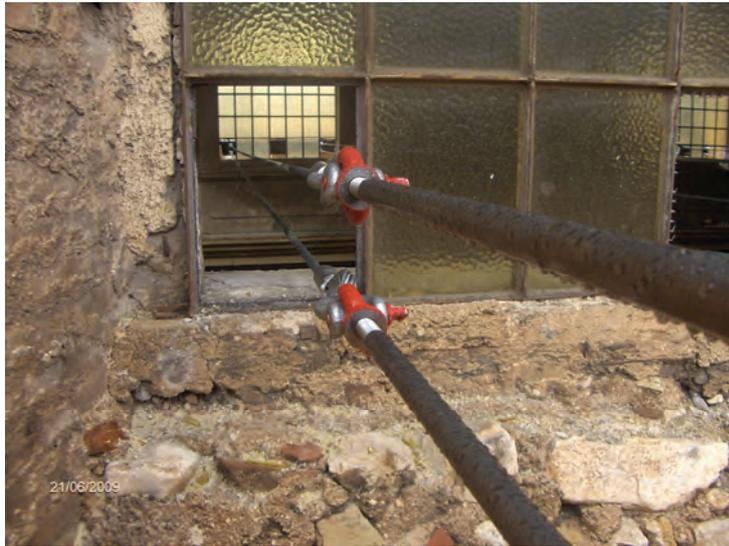
Sistema di collegamento dei cavi di acciaio alle barre filettate

Sistema utilizzato per la realizzazione dei tiranti: barre filettate verso le putrelle e cavi di acciaio all'interno della chiesa. Il collegamento fra barra e cavo è possibile con un sistema a redancia/grillo/golfare avvitato alla barra. Il tiro viene regolato mediante tiranti e sistema dado/controdado. Per il passaggio dei cavi sono utilizzate delle sagole a cui gli stessi sono stati fissati. Il sistema ha permesso di ridurre il più possibile la presenza dei Vigili all'interno della struttura danneggiata.

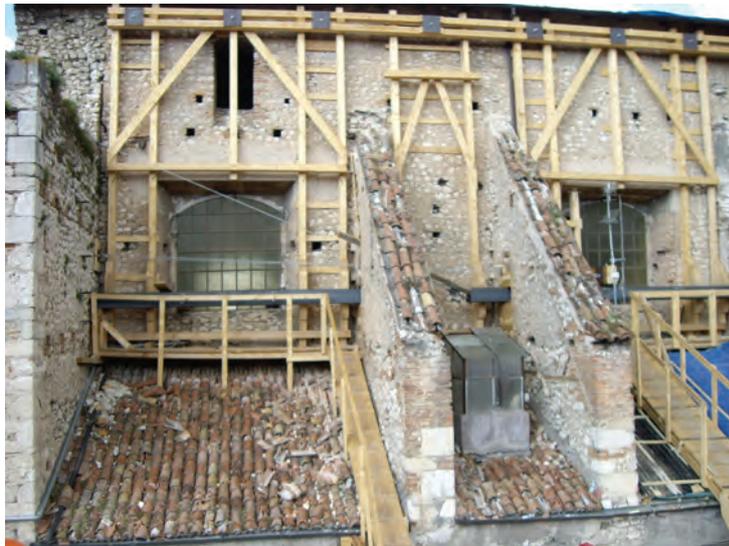
Vista esterna del sistema di tirantatura

Ciascuna coppia di putrelle disposte specularmente rispetto all'asse della navata è stata collegata attraverso due coppie di cavi passanti attraverso le finestre esistenti.

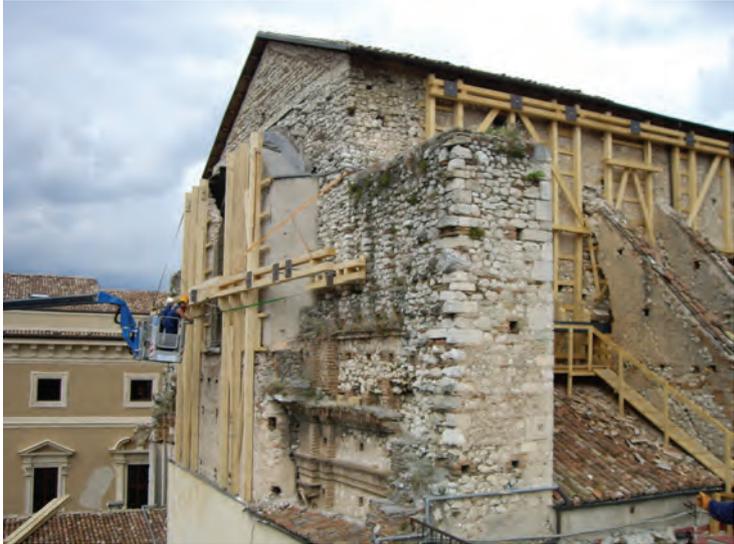
<p>Sistema di ritegno della parete absidale</p> <p>Sono rappresentate le operazioni in corso con il cestello della piattaforma Snorkel.</p>

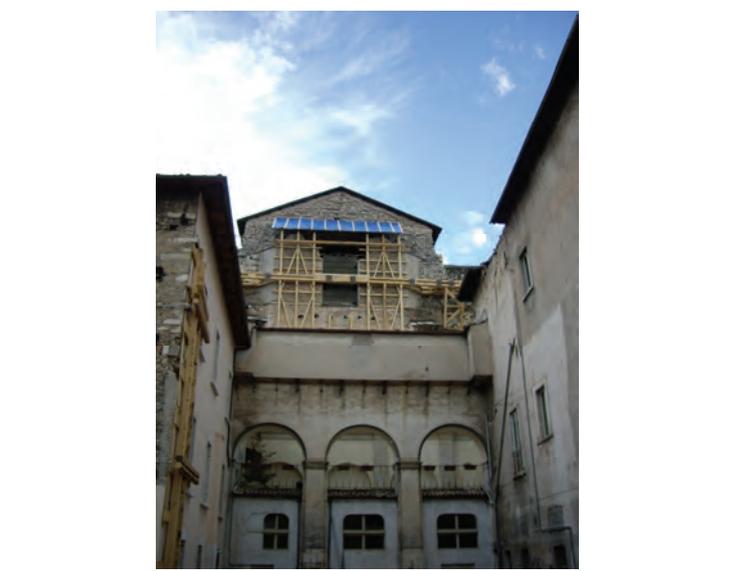
<p>Cortile del Centro Ignaziano di Cultura e Spiritualità</p> <p>L'intervento è stato effettuato lavorando costantemente su piattaforma Snorkel ad una quota di circa 15 – 20 metri di altezza; vista la difficile accessibilità della parete absidale è stato necessario, in accordo con il MiBAC, posizionare la piattaforma nell'adiacente cortile del Centro Ignaziano di Cultura e Spiritualità.</p>

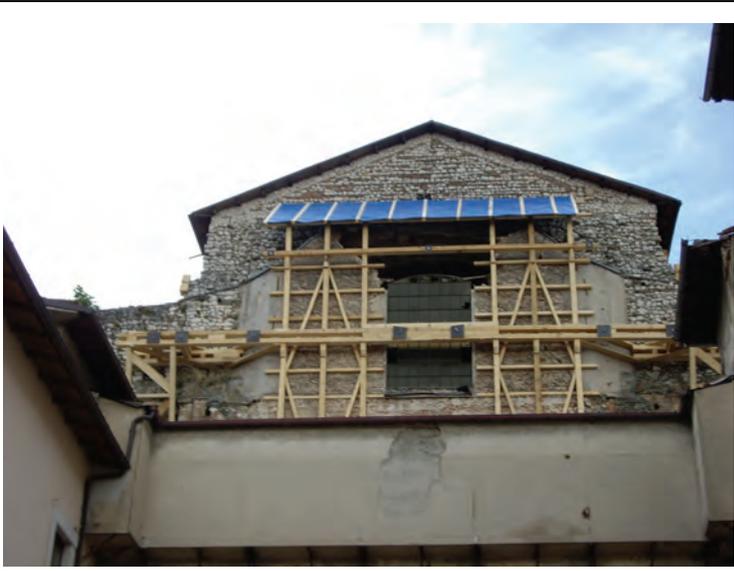
<p>Completamento dell'intervento sulla parete absidale</p> <p>L'intervento sulla parete absidale è completato da una struttura di protezione dagli agenti atmosferici.</p>

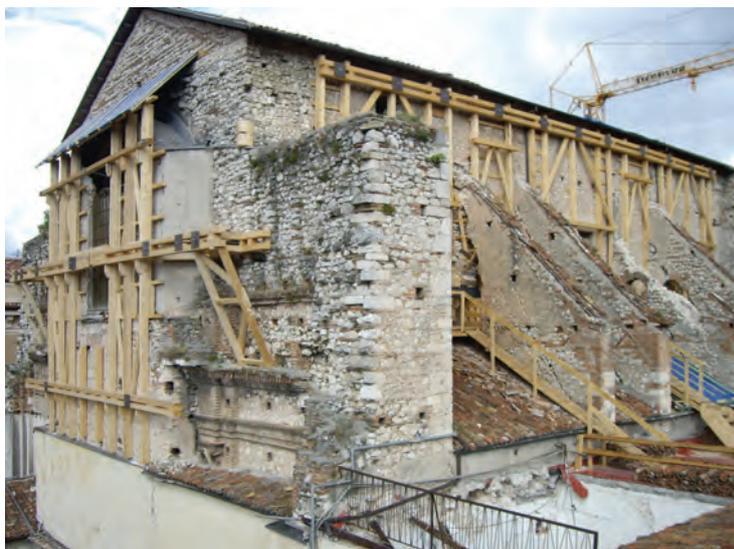
Completamento

Vista d'assieme dell'intervento di messa in sicurezza.

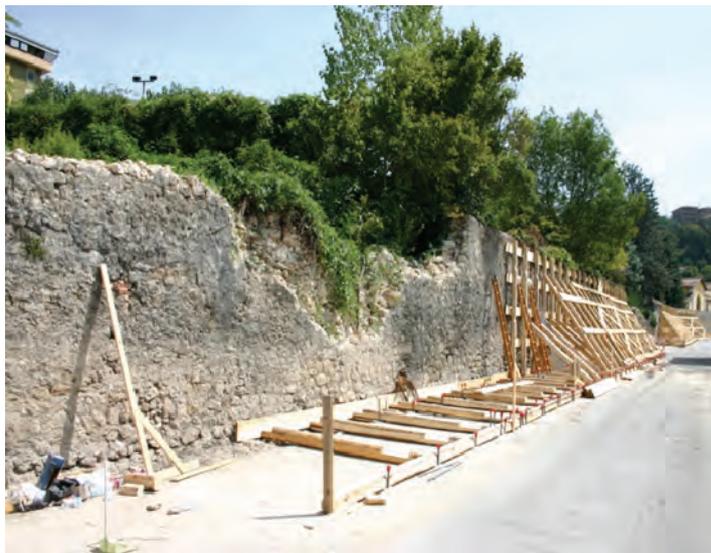
Realizzazione della puntellatura di ritegno

Nella foto è mostrata la fase realizzativa dell'opera provvisoria che ripropone, in maniera pressoché fedele e ripetuta, la puntellatura di ritegno su base di appoggio con puntoni convergenti denominata R2, realizzata interamente in legno.

Il tratto in primo piano rappresenta la zona che precede, arrivando da Piazzale Stazione, l'ingresso al "Istituto di Posturologia".

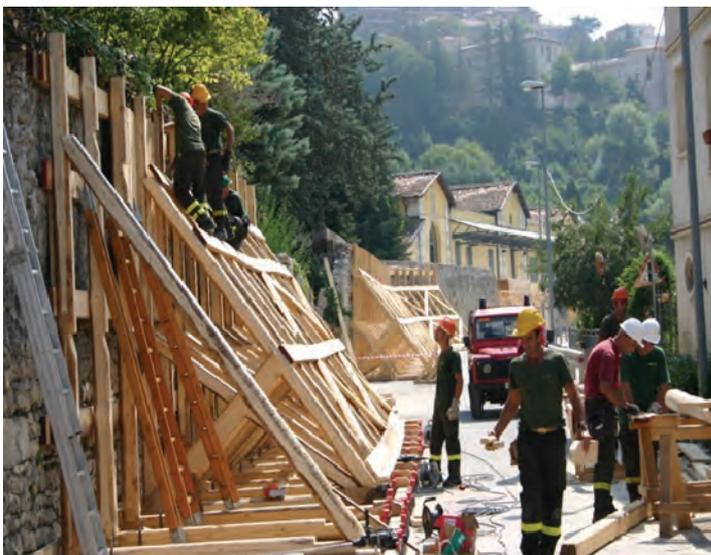
Realizzazione della puntellatura di ritegno

In figura si evidenzia la contemporaneità delle diverse fasi costruttive che portano al completamento dell'opera. Mentre si posano le controventature di alcuni puntelli, si procede con l'assemblaggio dei nuovi puntoni.

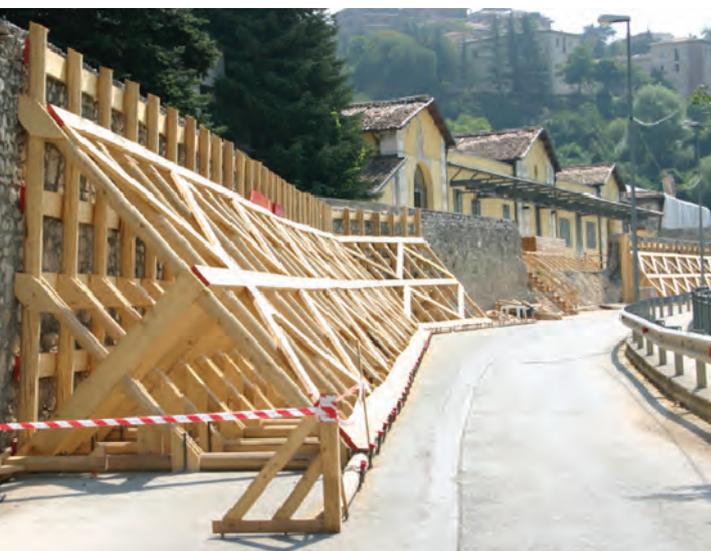
Visione finale di un tratto di puntellatura già completata

Vista dell'opera a fine realizzazione sul tratto che dalla zona ingresso al "Istituto di Posturologia" prosegue fino all'area antistante l'edificio denominato "Ex Mattatoio" in cui si notano in primo piano i puntelli multipli a puntoni paralleli.

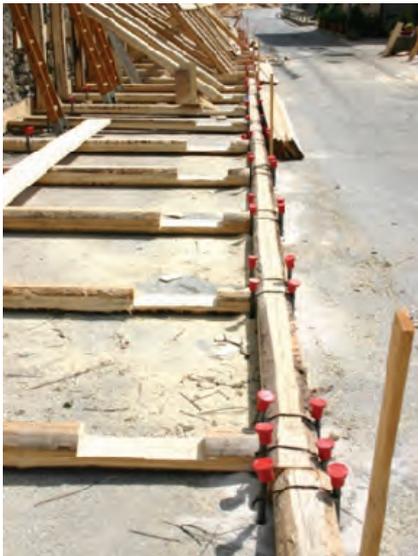
<p>Predisposizione delle basi dei puntelli</p> <p>Si noti come numerosi elementi di base della puntellatura siano stati posizionati sul piano stradale a interasse di progetto e già predisposti per l'assemblaggio dei puntoni convergenti al fine di realizzare il nodo costruttivo alla base del puntello.</p>

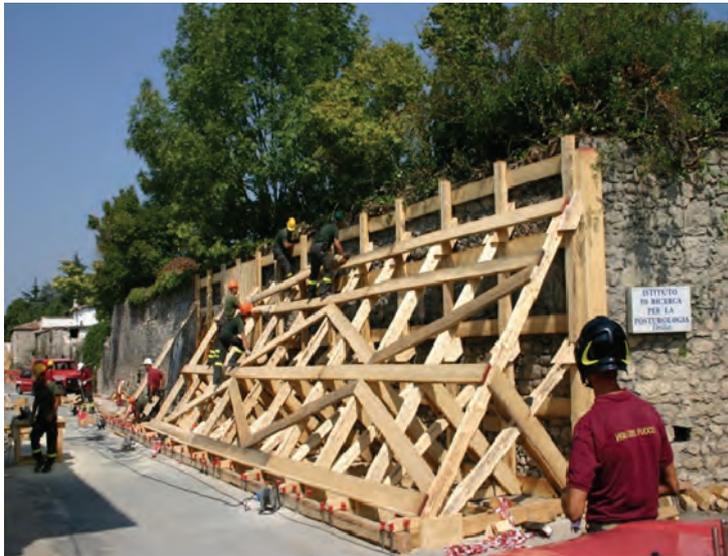
<p>Proseguimento dell'assemblaggio della puntellatura</p> <p>Lo stato di avanzamento dei lavori con il posizionamento dei trasversi superiori, dei controventi e dei rompitratta.</p> <p>Il tratto mostrato nell'immagine è quello compreso tra la zona ingresso al "Istituto di Posturologia" e il Piazzale Stazione.</p>

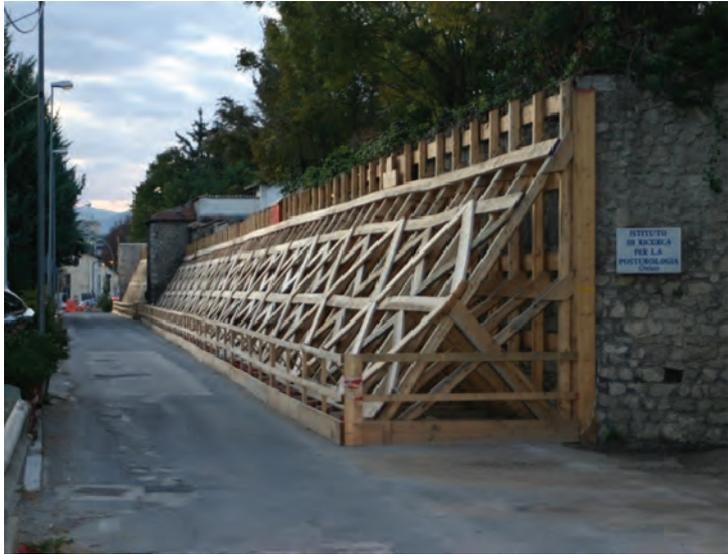
<p>Visione finale di un tratto di puntellatura completata</p> <p>Vista dell'opera a fine realizzazione sul tratto descritto nella precedente immagine.</p> <p>Si evidenzia come l'opera provvisoria, realizzata da numerosi e diversi Vigili del Fuoco provenienti da più Comandi Provinciali d'Italia, con fasi realizzative effettuate in tempi diversi raggiunga un elevato standard di uniformità esecutiva.</p>

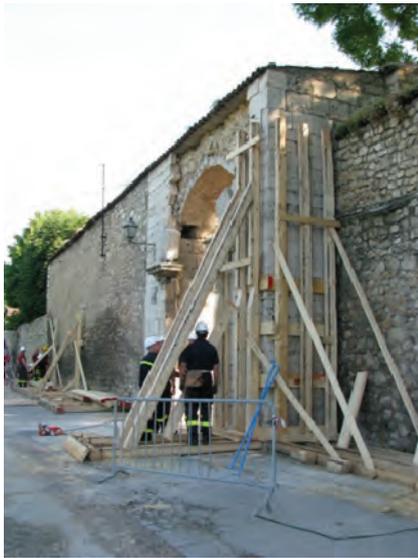
Opere provvisorie Porta Rivera

L'intervento per la messa in sicurezza di Porta Rivera nelle prime fasi di realizzazione.

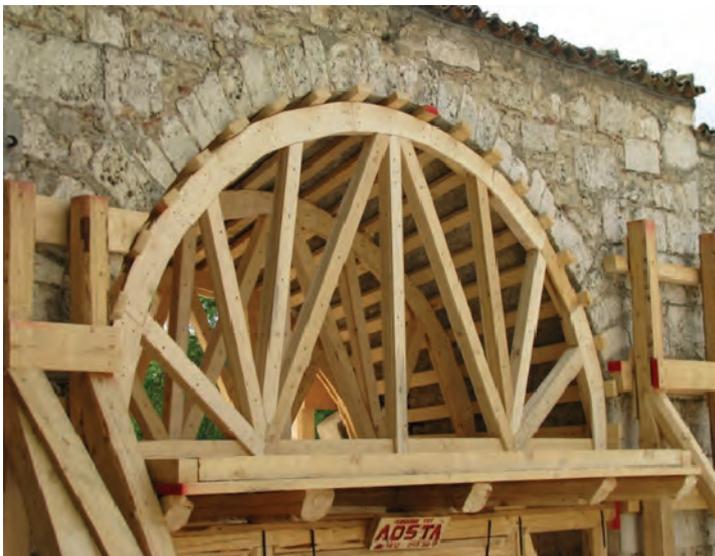
Particolare della centinatura

Nella foto si possono apprezzare alcuni dettagli della centinatura lignea a sostegno della volta.
