# un piper contro il grattacielo Pirelli

*L'intervento  
al grattacielo  
sede della Regione  
Lombardia.*

L'intervento del 18 aprile 2002, nell'edificio sede della regione Lombardia, originato dall'impatto di un aeromobile di piccole dimensioni, è stato caratterizzato dalla difficoltà di raggiungere rapidamente il luogo del disastro al 26° piano della torre.

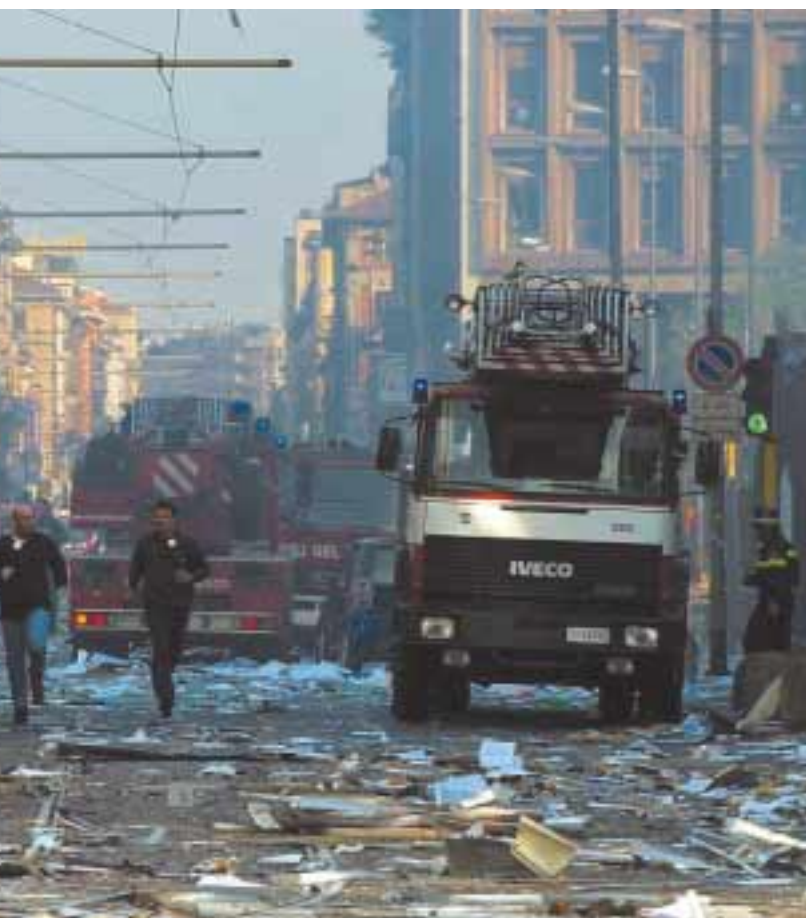
*La torre vanta  
alcune peculiarità  
strutturali finalizzate  
alla sicurezza  
antincendio  
che consentono  
un rapido ed agevole  
esodo delle persone.*

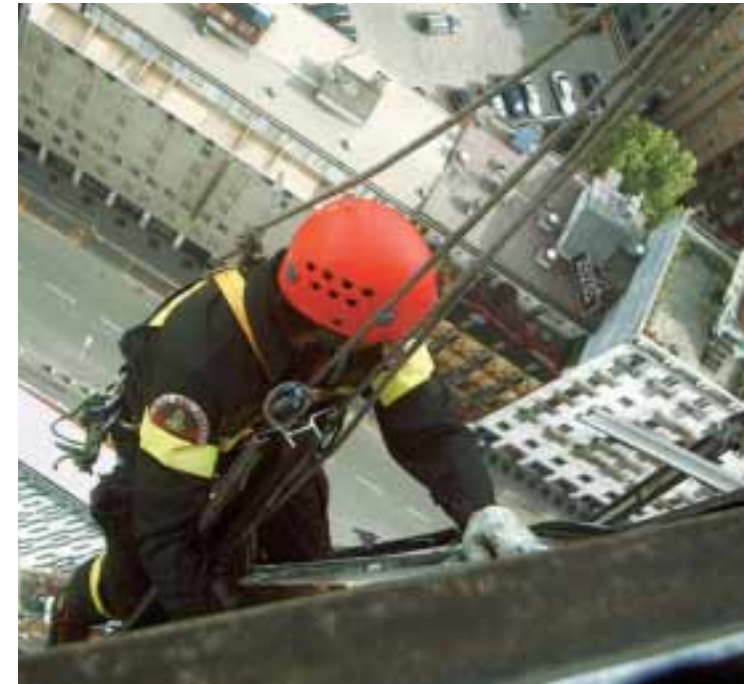
Inoltre, si chiedeva alla sala operativa di rintracciare un responsabile della ditta della manutenzione in servizio presso il grattacielo per mettere in funzione il montacarichi esterno, lato "punta Pirelli", montato per i lavori di ristrutturazione dell'edificio.

Il montacarichi, infatti, appariva in buono stato ed era essenziale per il trasporto dell'attrezzatura antincendio e lo smaltimento del materiale al fine di alleggerire i solai più caricati.
