Corpo Nazionale dei Vigili del Fuoco

## Le attività a rischio di incidente rilevante in Italia

Fabio Dattilo, Carlo Rafanelli, Paola De Nictolis, Roberto Emmanuele

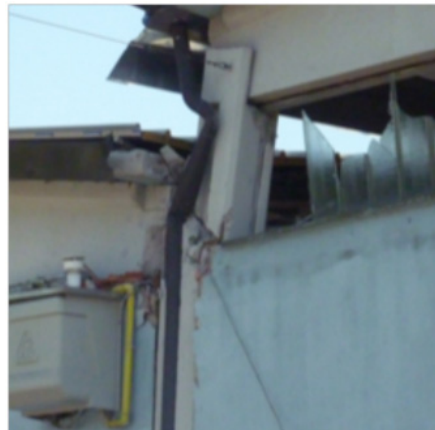
Figura 7 – danni alle colonne

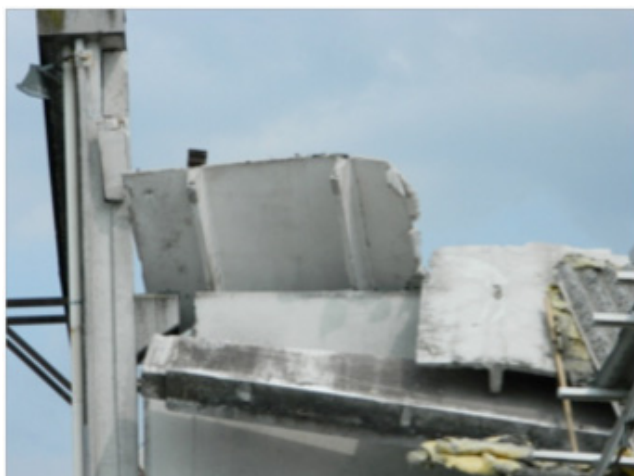
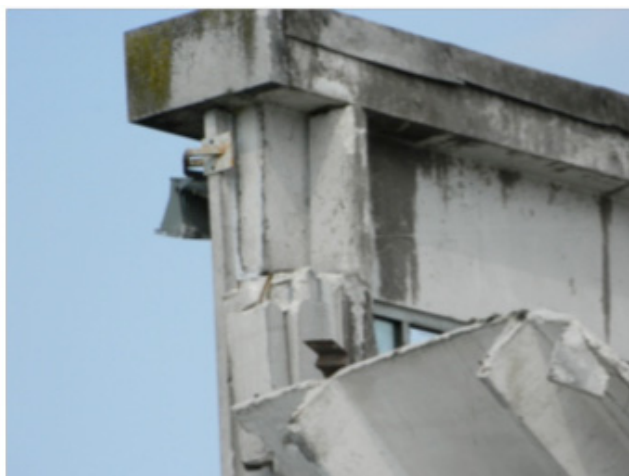
Figure 8, 9 – Caduta laterale della trave

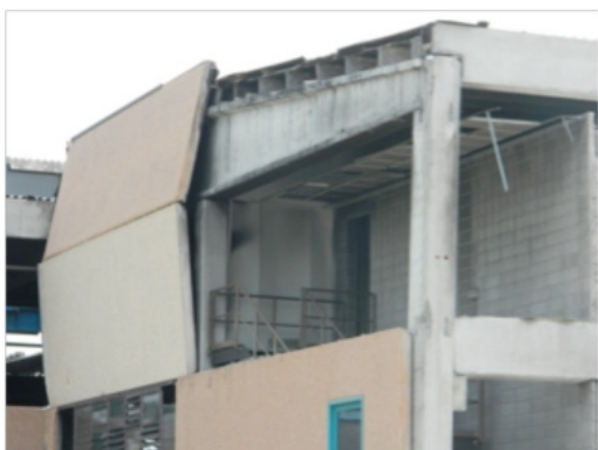
Figura 10 – Distacco dei pannelli di tamponatura

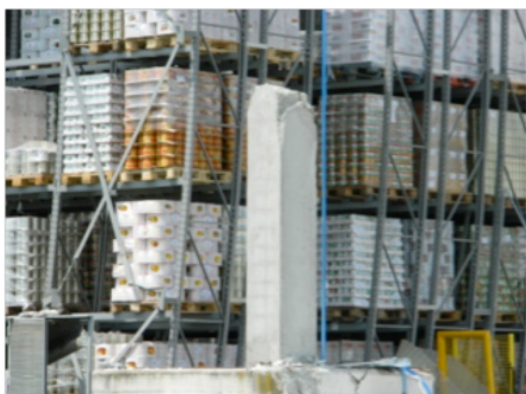
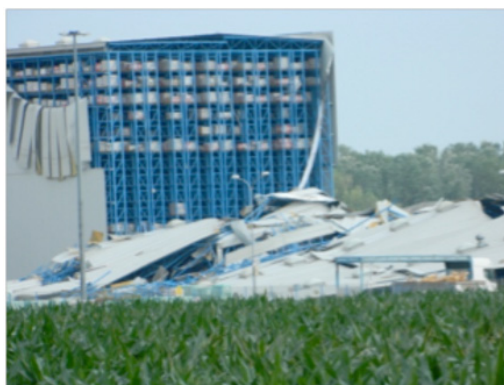
Figure 11, 12. Instabilità delle scaffalature in magazzini intensivi

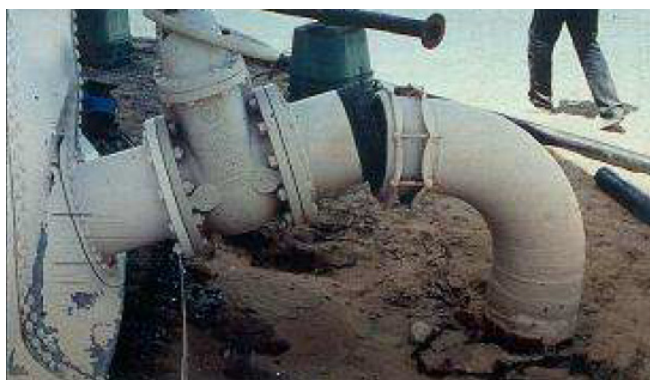
La più comune origine di danni sui serbatoi a causa di un sisma è la rottura di connessioni corte di tubature (piping attachments), a causa della loro incapacità di accompagnare la rotazione o lo scivolamento dei serbatoi durante i severi scuotimenti del terreno.

La figura sottostante mostra la rottura di una tubazione rigida in un impianto petrolchimico, a seguito del terremoto di Landers (California) del 28/06/1992, di magnitudo 7.3.

Figura 4 – Rottura tubazione

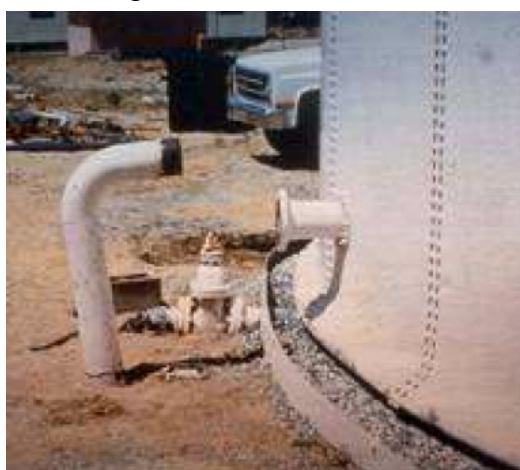
Figura 5 – Rottura tubazione

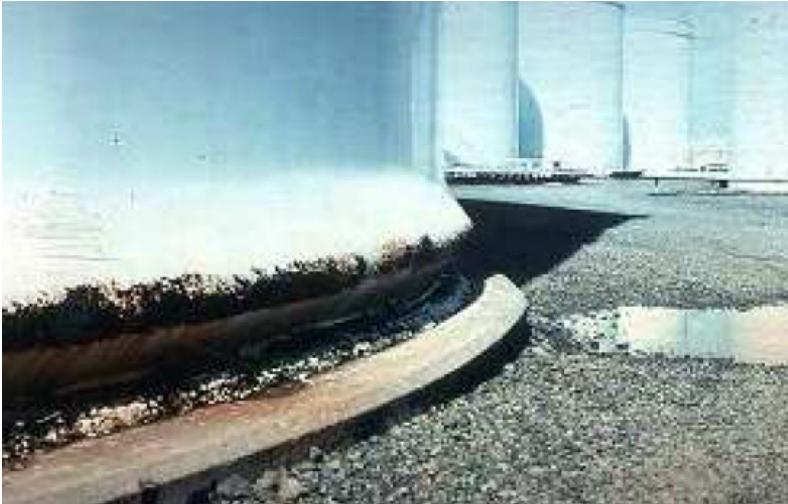
Un altro comune modo di guasto è uno sviluppo di gocce in corrispondenza delle saldature base-mantello del serbatoio, che talvolta è il risultato di deformazioni a “piede di elefante”, dovute al sollevamento e successiva ricaduta del serbatoio.

La figura sottostante mostra il danneggiamento a “piede di elefante” di un serbatoio cilindrico, a seguito del terremoto di Loma Prieta (California) del 1989, di magnitudo 6.9.

Figura 6 – danneggiamento serbatoio a “piede di elefante”

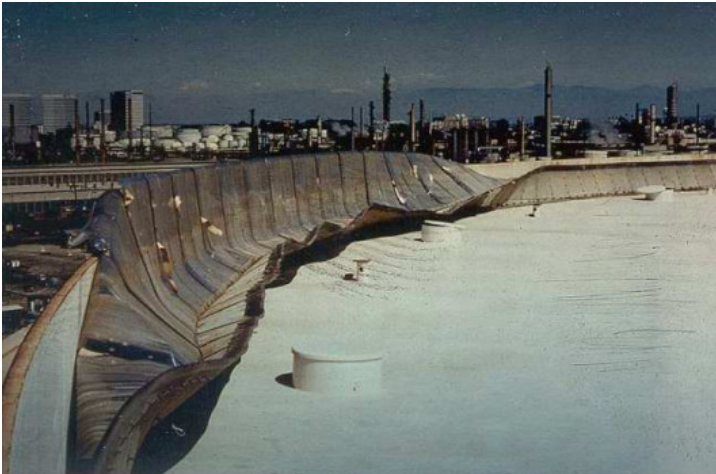
Nel già citato terremoto di Landers – California del 28/06/1992 si riscontrarono danni alla copertura di un serbatoio cilindrico.

Figura 7 – Danni alla copertura di un serbatoio

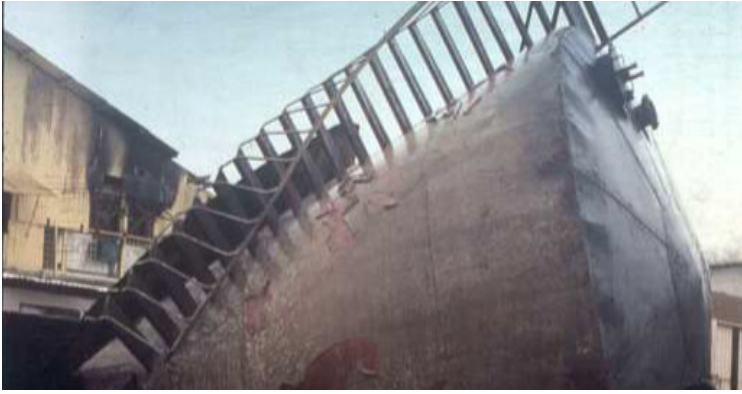
Nel terremoto di Costa Rica del 22/04/1991, di magnitudo 7.8, si verificò il ribaltamento di un serbatoio nella raffineria Recope.

Figura 8 – Ribaltamento di un serbatoio

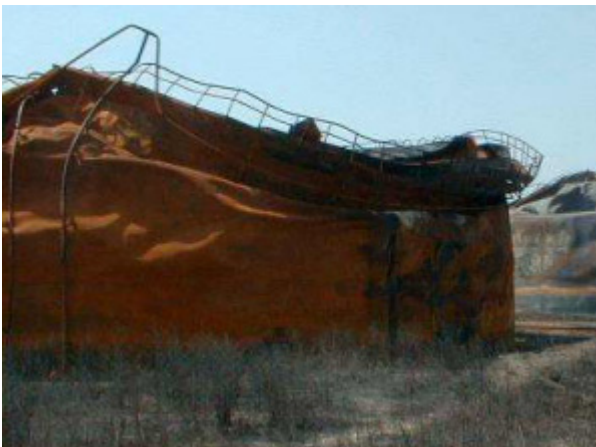
Nel terremoto di Kocaeli (Turchia) del 17/08/1999, di magnitudo 7.4, nella raffineria di Yarimca si verificò l'incendio e il successivo collasso di un serbatoio. L'incendio della raffineria determinò inquinamento ambientale e difficoltà di approvvigionamento di combustibile per il trasporto. Nella raffineria Tupras di Izmit si verificò il crollo di una ciminiera alta 115 m del forno topping, l'incendio dell'impianto topping per l'impossibilità di azionare le valvole di shut-off che intercettavano l'alimentazione, l'incendio di un serbatoio di benzina, che si propagò ad altri serbatoi.

Figura 9 - Terremoto Kocaeli (Turchia) del 1999 - raffineria Yarimca

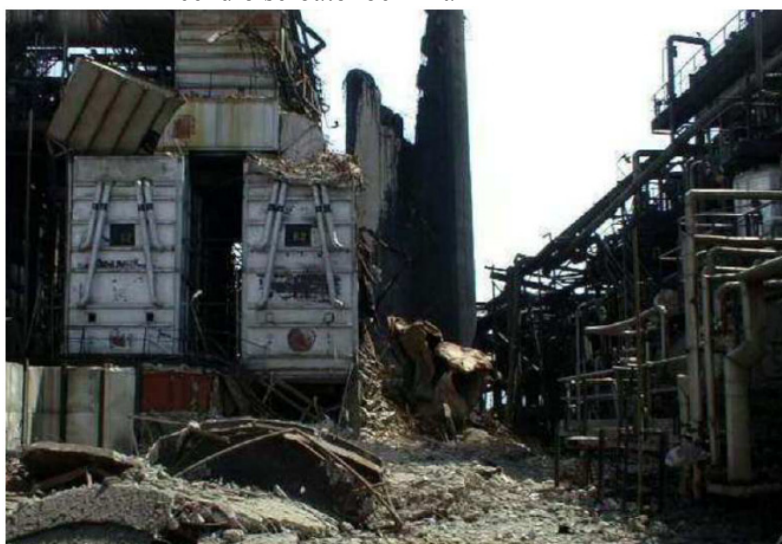
Figura 11 - Terremoto Kocaeli – Turchia del 17/08/1999. Raffineria Tupras di Izmit.  
Incendio impianto topping

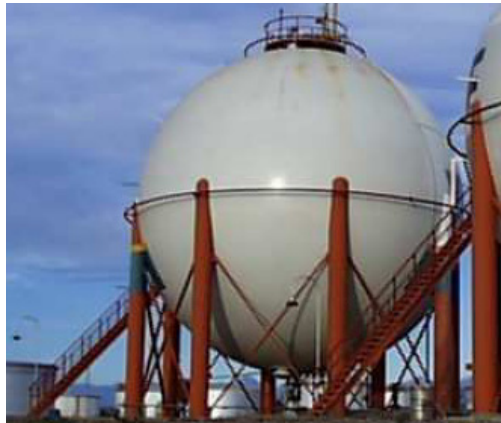
In questi serbatoi un elemento vulnerabile rispetto agli eventi sismici è costituito dagli appoggi. A seguito del terremoto di Bakersfield, USA, del 1999, di magnitudo 7.7, in una raffineria due serbatoi sferici contenenti butano collassarono, causando il rilascio di 10 t di prodotto; dopo 90 secondi si innescò un'esplosione. Il danno economico per la raffineria fu valutato in 1.8 milioni di dollari.

Figura 12. Serbatoio sferico

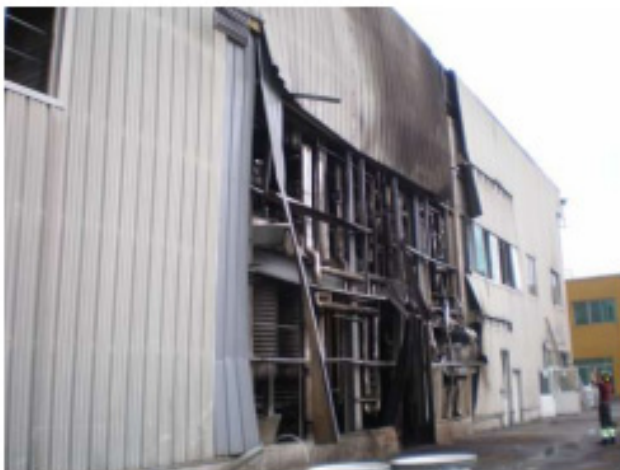
L'esplosione ha provocato danni al reparto con il collasso del serbatoio stesso, delle pareti in lamiera coibentata del reparto coinvolto (Figure 3 e 4), delle tubazioni connesse. Inoltre l'esplosione ha causato un principio d'incendio rapidamente messo sotto controllo.

**Figura 3.** *esterno del reparto dopo l'esplosione*

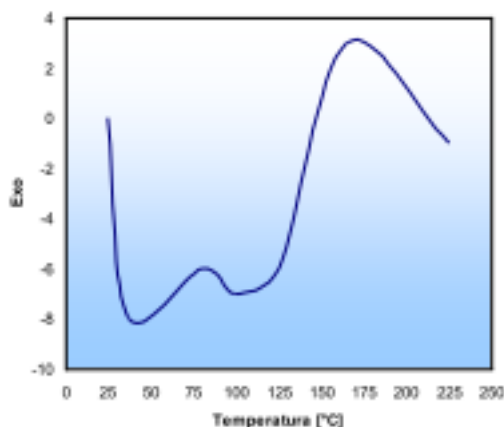
**Figura 5.** Stabilità termica del campione con cloroformio

La prova relativa alla stabilità termica della furfurilammina con cloroformio evidenzia due effetti esotermici complessi, il primo tra 60°C e 105°C con una bassa esotermia,  $\Delta H_{\text{exo}} = -18 \text{ kJ/kg}$ , ed il secondo tra 125°C e 225°C con una più elevata esotermia,  $\Delta H_{\text{exo}} = -316 \text{ kJ/kg}$  (Figura 5).

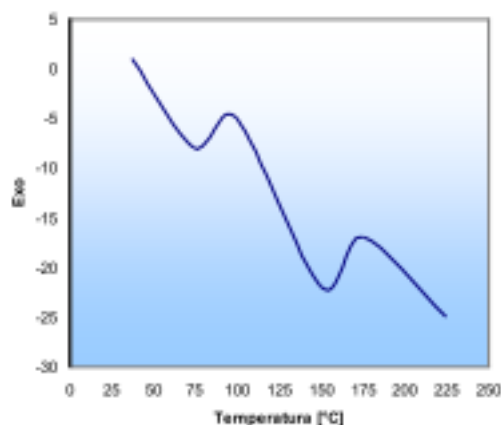
**Figura 6.** Stabilità termica del campione con cloruro di metilene

La prova relativa alla stabilità termica del furfurilammina con cloruro di metilene evidenzia invece due effetti esotermici complessi, il primo tra 75°C e 160°C con una elevata esotermia  $\Delta H_{\text{exo}} = -317 \text{ kJ/kg}$ , ed il secondo tra 160°C e 225°C con una esotermia di  $\Delta H_{\text{exo}} = 150 \text{ kJ/kg}$  (Figura 6).

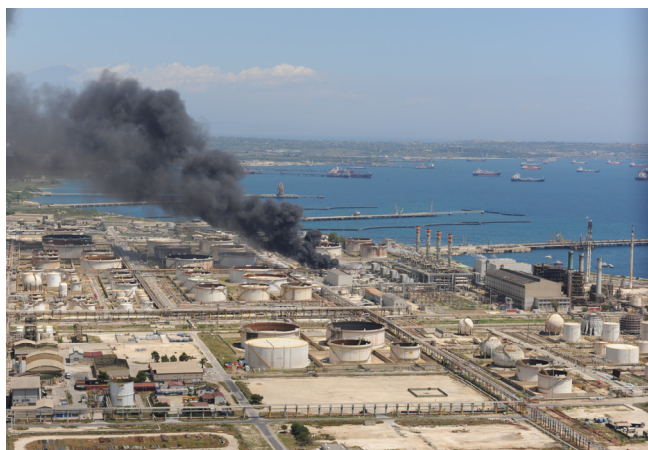
*Le prime fasi dell'incendio*

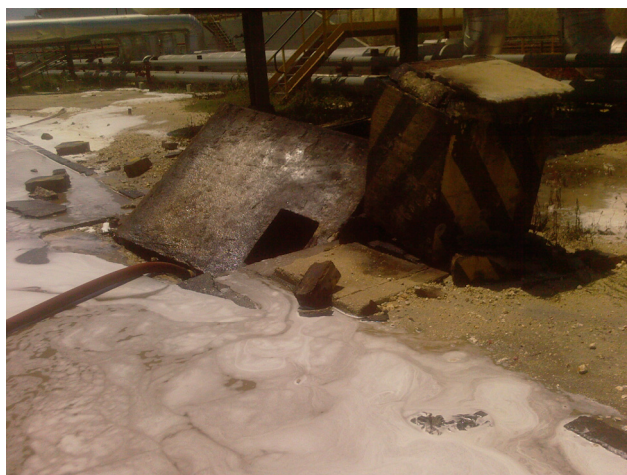
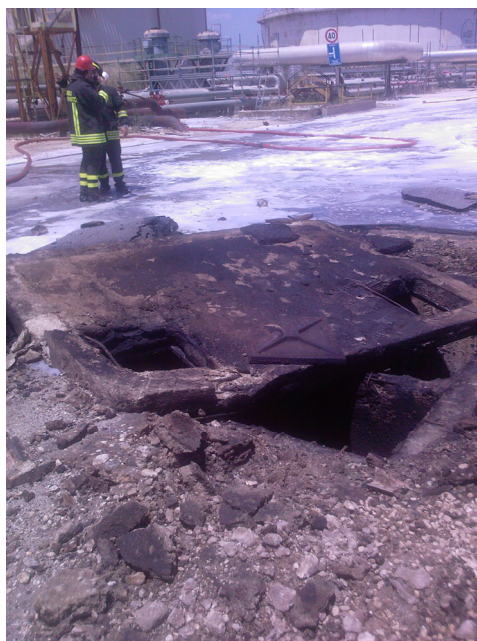
*Copertura di uno dei pozzetti sollevata a causa dell'esplosione interna*

Per argomentare l'esplosione dei pozzetti è necessario precisare che al loro interno è realizzato un sifone mediante un setto verticale collegato all'intradosso della copertura, il cui margine inferiore risulta sempre sotto battente idraulico, realizzando in tal modo una chiusura idraulica tra i tratti a valle e quelli a monte; l'efficacia della chiusura idraulica è garantita fino a quando i bordi laterali e superiore della paratia risultano sigillati; nel caso in esame è ipotizzabile che proprio la mancanza di ermeticità abbia causato il passaggio di fiamme dal volume di valle del pozzetto, coinvolto dall'incendio, verso quello di monte, dove per il calore già distillavano le frazioni più leggere di idrocarburi.

L'immediata accensione dei vapori provocava quindi l'esplosione e la conseguente proiezione in alto della copertura del pozzetto, realizzata con una lastra in calcestruzzo armato del peso di diversi quintali.

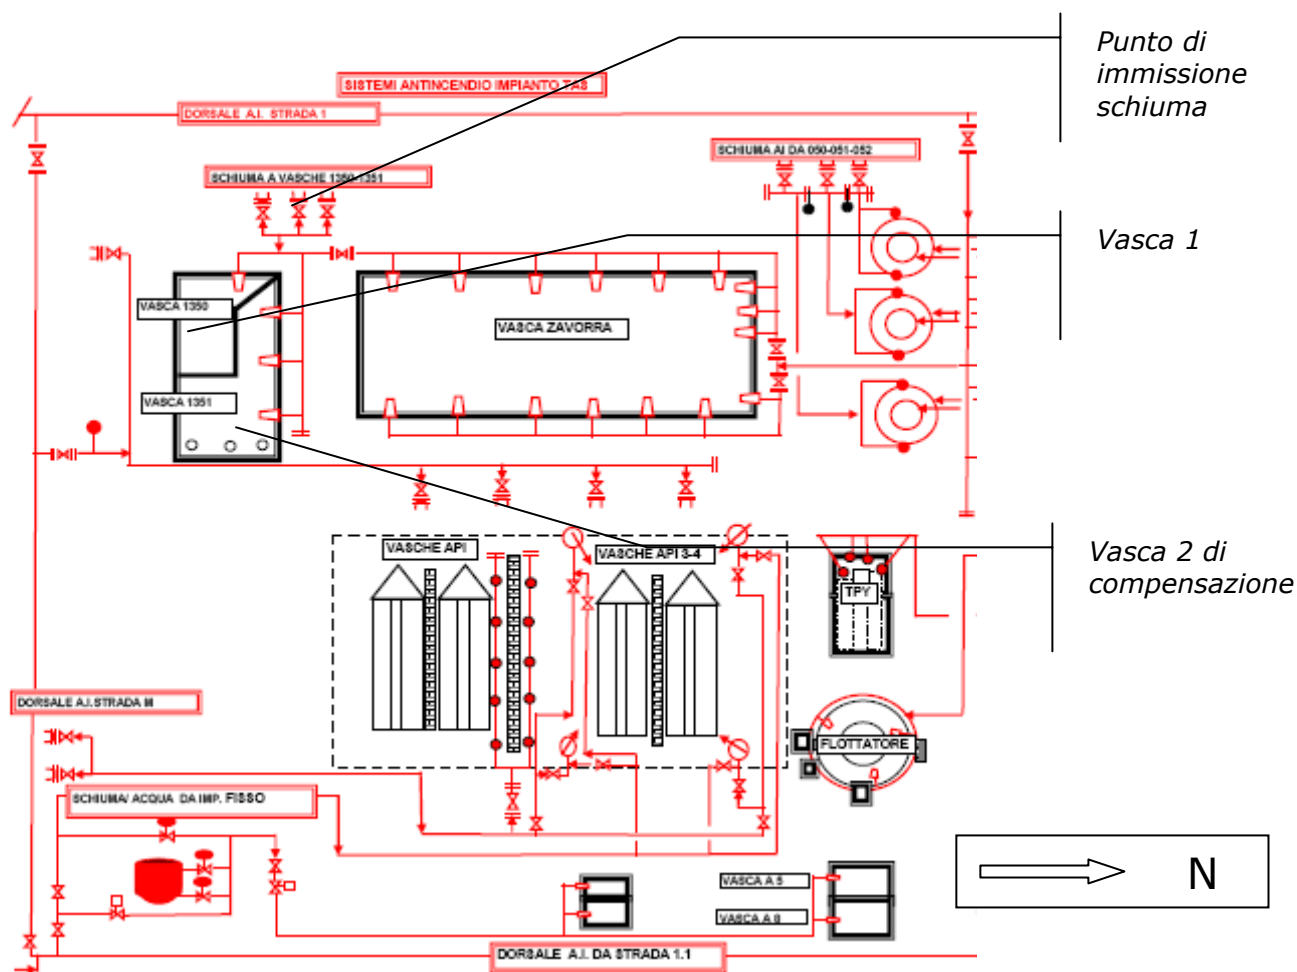
Non potendo fare uso del sistema fisso di estinzione mediante versatori di schiuma, in quanto i relativi organi di immissione posti al bordo ovest risultavano coinvolti dalle fiamme, si effettuava l'estinzione mediante la schiuma erogata da monitori a bordo dei carri antincendio schierati a est, sopravento, e dal monitor fisso utilizzabile, posto a sud del cratere.

*Schema funzionale del sistema di protezione antincendio delle vasche con ubicazione del collettore di immissione di schiuma estinguente*

- c. per un uso agevole ed in sicurezza del sistema di protezione antincendio delle vasche, è necessario un esame di fattibilità di modifiche all'attuale sistema di immissione schiuma, allo scopo di consentire le manovre di estinzione in ogni condizione di vento, da almeno due luoghi idoneamente contrapposti; il sistema dovrebbe essere alimentato da centralina dedicata, eventualmente rifornibile anche durante l'erogazione, ubicata all'esterno delle aree di danno che potrebbero essere coinvolte dagli eventi che essa stessa deve contrastare;

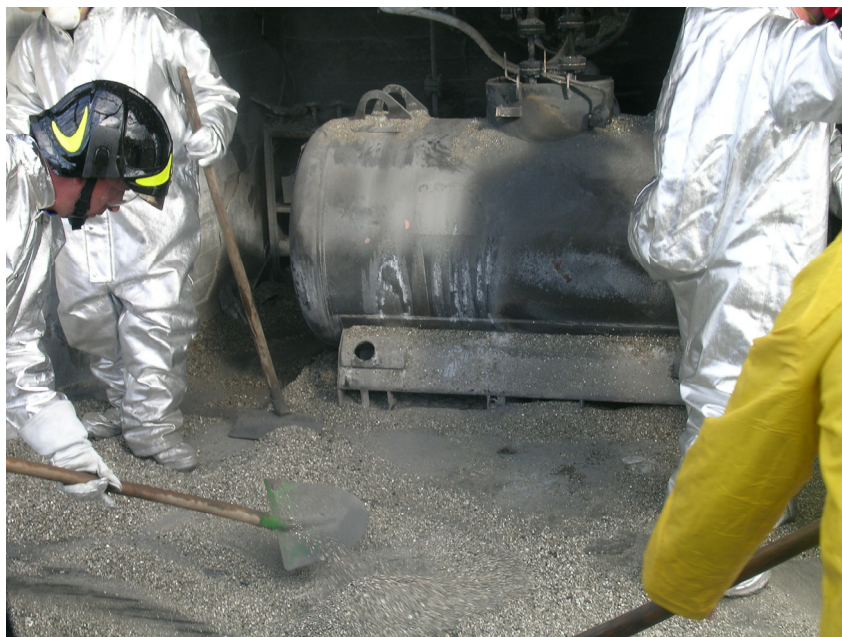
*Foto n. 5 – Iniziano le fasi della bonifica con la rimozione del materiale assorbente*

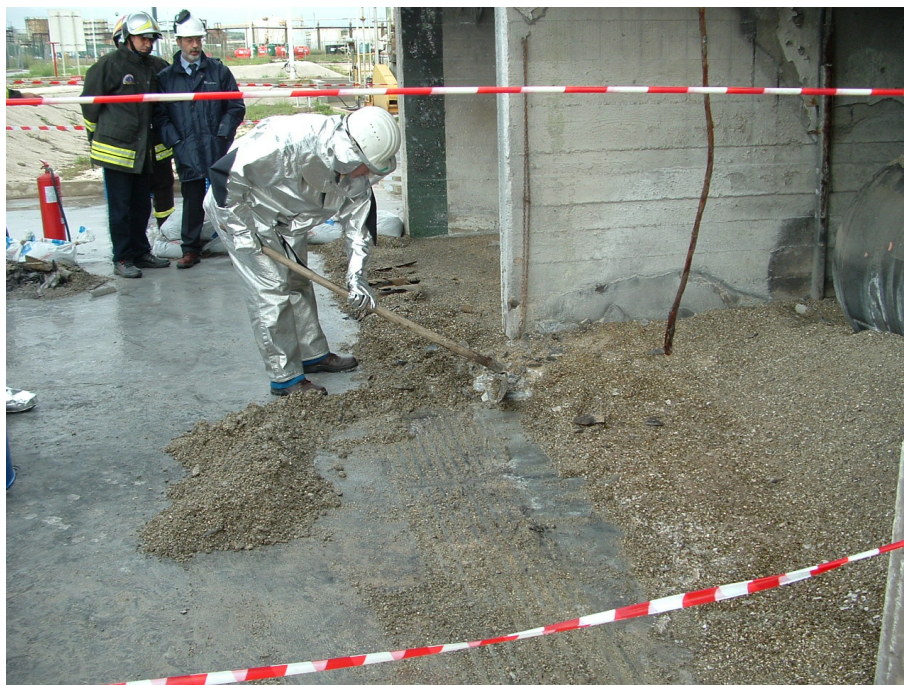
Veniva quindi rimossa la vermiculite che ricopriva le superfici ed il contenitore, setacciando accuratamente il materiale via via rimosso: l'operazione era infatti da considerare ad alto rischio per la prevedibile presenza di porzioni agglomerate con nuclei di prodotto ancora potenzialmente attivo che, a contatto con l'aria, avrebbero potuto reagire violentemente;

*Foto n. 6 – Setacciatura della vermiculite; visibile in primo piano la canaletta riempita con prodotto assorbente*

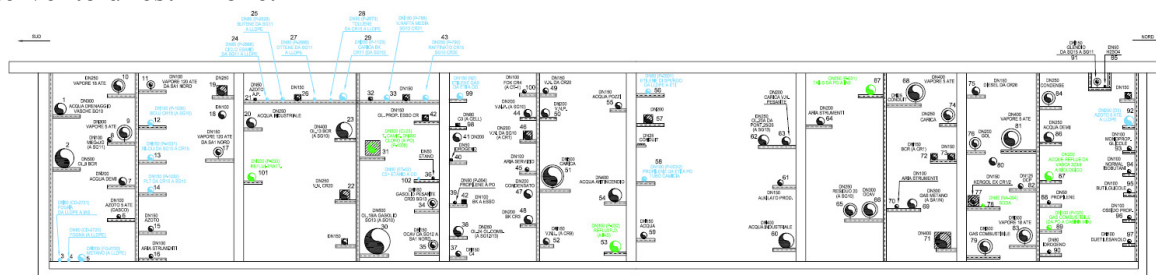
Fig. n. 2 - Sezione del sottopasso prima dell'incendio

La situazione all'interno del sottopasso stradale al momento dell'incendio (ben rappresentata nella sezione di fig. n. 2) evidenzia che esisteva una disposizione alquanto disordinata delle tubazioni, che non teneva conto della tipologia delle sostanze processate all'interno dei tubi (sostanze infiammabili accanto a quelle tossiche, sostanze infiammabili accanto alla tubazione antincendio, etc.), che non dava alcuna possibilità di azione all'operatore in caso di verifica e/o manutenzione, e carente di un idoneo sistema di protezione attiva antincendio, a meno della normale rete antincendio di stabilimento.

Il sottopasso e la trincea ospitavano circa 100 tubazioni attraversate da prodotti petroliferi e da sostanze pericolose, ma anche da fluidi per utilities (vapore, azoto, acqua, aria, etc.).

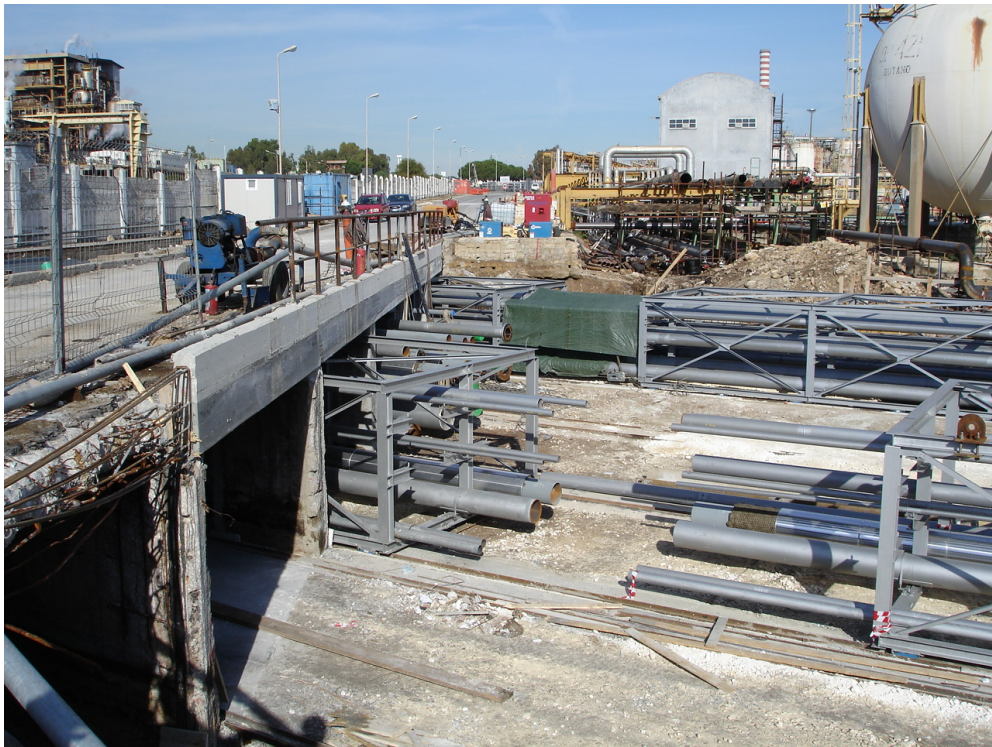
**Foto n. 10 – Una fase della posa delle tubazioni con sistemi a rullo**

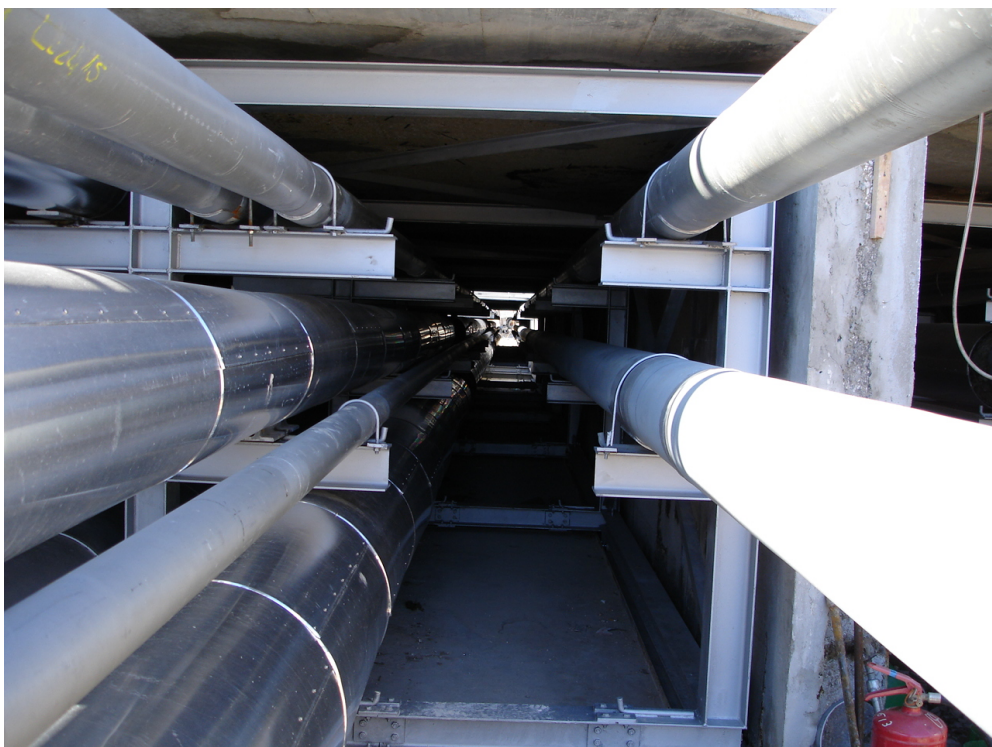
**Foto n. 11 – Particolare del cunicolo oleodotti e sua accessibilità dopo i lavori**

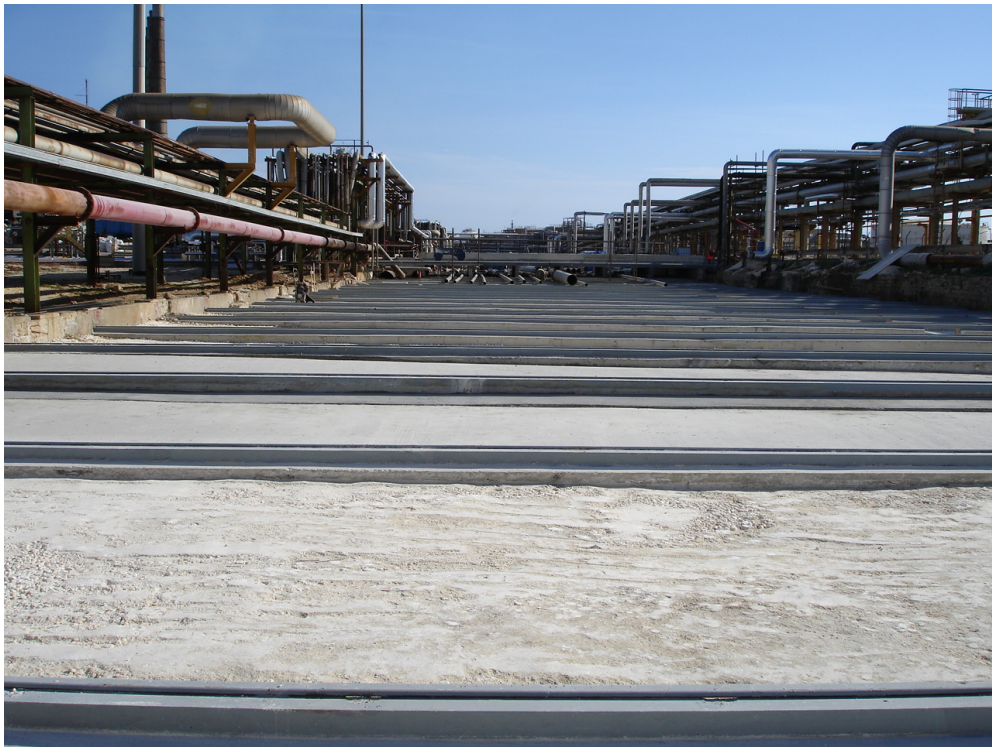
**Foto n. 12 – I lavori sul letto di posa delle tubazioni con il particolare delle opere di contenimento e drenaggio**

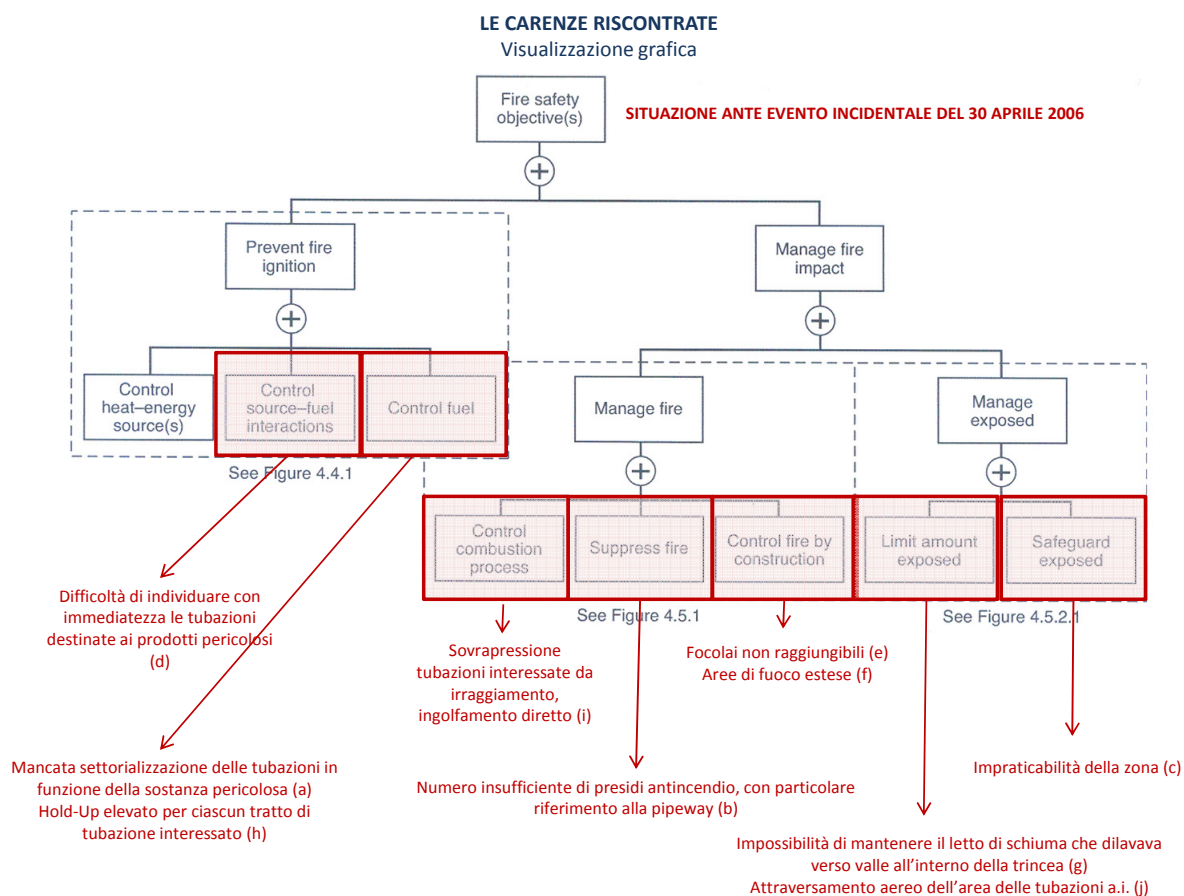
Si nota infatti in maniera evidente che l'evento incidentale ha origine da una serie di carenze (sia in fase di progettazione dell'installazione che di gestione della stessa) che si può comunque affermare essere comuni nella maggior parte degli aspetti che concorrono al verificarsi di un incendio.

*Fig. n. 7 - Visualizzazione grafica delle carenze riscontrate durante l'evento del 30 aprile 2006*

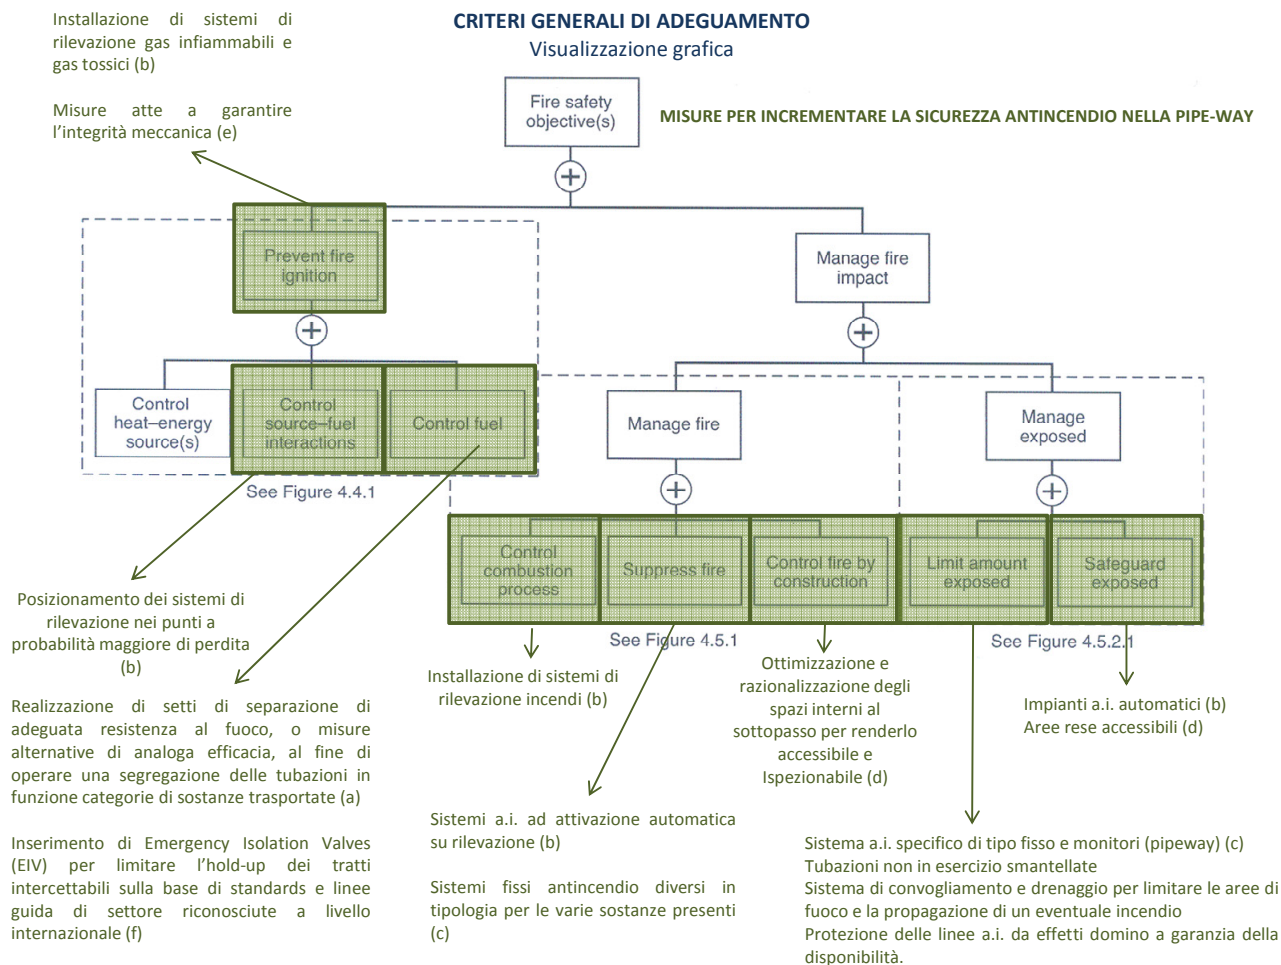
Dalla rappresentazione grafica si evince che la strategia antincendio individuata opera una azione globale di mitigazione e che le diverse azioni poste in essere risultano efficaci in più di un aspetto di criticità.

*Fig. n. 3 - Visualizzazione grafica della strategia antincendio definita dall'analisi critica dell'evento del 30 aprile 2006*

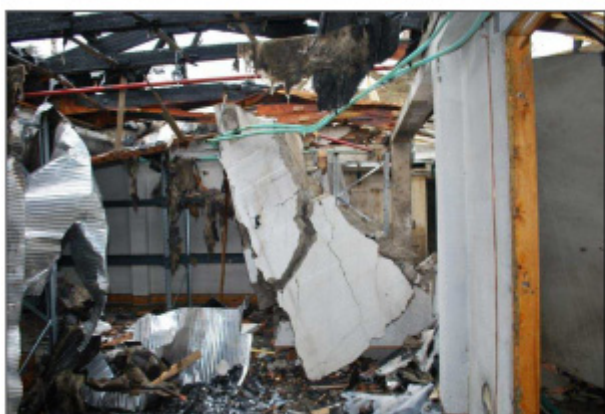
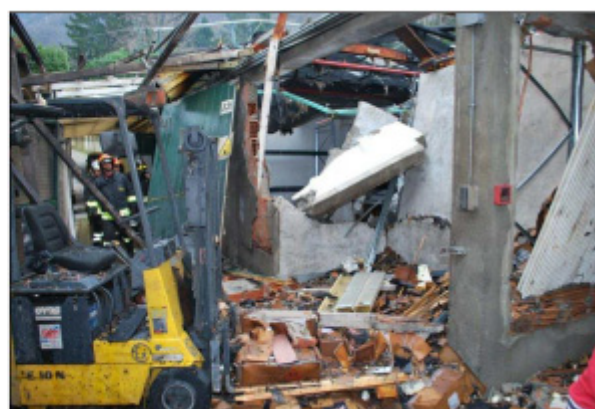
Il deposito n. X/B era completamente distrutto, con abbattimento del muro in cemento armato di separazione e danni alla copertura, mentre il retrostante deposito n. X/A era rimasto strutturalmente integro, subendo solo alcuni danni impiantistici, in dettaglio: danni all'impianto di riscaldamento con calorifero abbattuto, danni ad alcuni erogatori dell'impianto sprinkler, nonché danni al portone d'ingresso divelto e danni alla copertura in legno e lana di roccia a seguito della successiva propagazione dell'incendio.

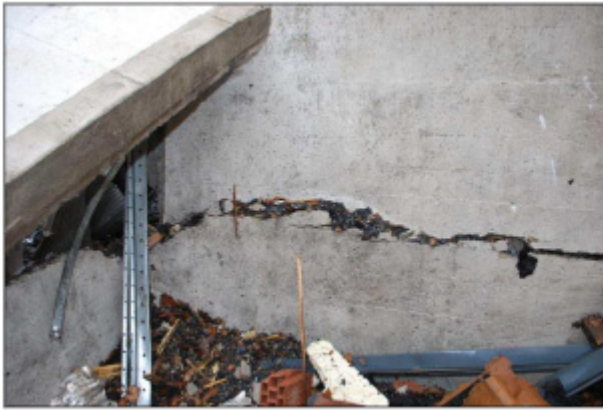
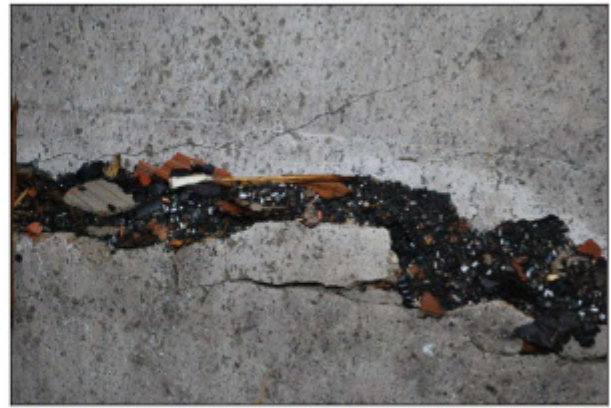
- l'esplosione si era verificata mentre l'addetto si trovava alla guida del carrello, che era stato investito dall'onda d'urto, e nelle cui vicinanze era stato ritrovato in piedi, ustionato e sanguinante al volto, dai VVF che gli avevano prestato i primi soccorsi;
- dalla sequenza cronologica dell'intervento dell'impianto antintrusione e allarme si poteva stimare l'esatto momento dell'esplosione: ore 12 34'36'';
- il muro in cemento armato di circa 25 cm. di spessore, che delimitava il deposito n. X/B era stato demolito e un'evidente linea di frattura era stata rinvenuta in corrispondenza della quota del primo livello di scaffalatura soprattutto sul lato sinistro guardando frontalmente (cioè il supporto di quota intermedia, essendo il posto inferiore ubicato a quota pavimento e l'altro supporto metallico a quota superiore);

- questa zona di angolo sinistro recava inoltre i segni di una maggiore combustione rispetto alla zona destra; infatti a sinistra si ritrovavano più inneschi combusti, molti dei quali ricaduti sulla linea di frattura del muro e si rilevavano residui di cartone completamente bruciati, a differenza della zona destra del deposito ove si ritrovavano ancora scatole parzialmente aperte e incombuste;

- ciò induceva ad ipotizzare che l'origine dell'esplosione (con propagazione di massa per simpatia) potesse identificarsi nel bancale sulla prima scaffalatura a sinistra;

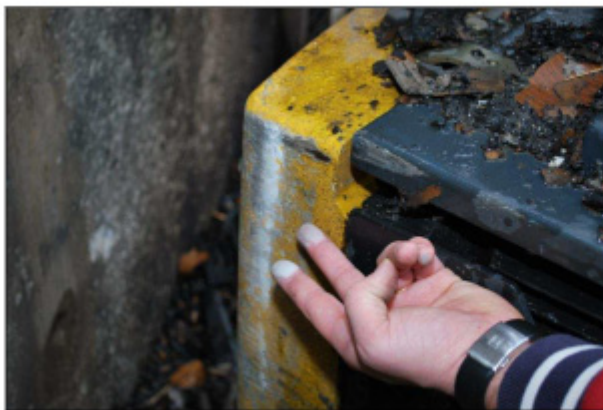
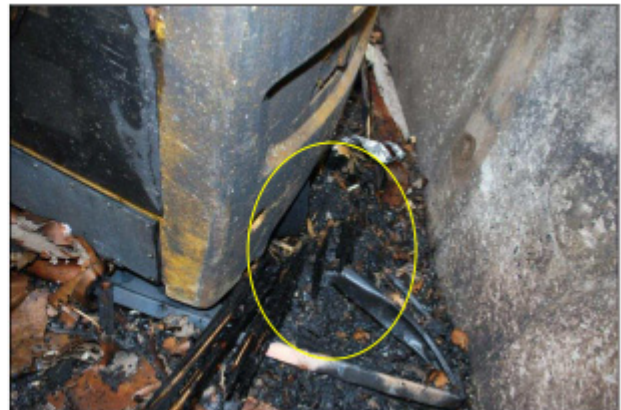
- il portone scorrevole del deposito era stato divelto dalla sua guida superiore, parte di esso era stato proiettato contro il muro esterno del corridoio ed era rimasto coinvolto nel successivo incendio che era seguito all'esplosione, come si evinceva dai resti di legno combusti a pavimento;

- il carrello elevatore era in posizione diagonale (indietro e a destra) rispetto al fronte del deposito n. X/B, e si riscontrava la presenza di polvere muraria su un angolo posteriore destro. La ruota posteriore, completamente combusta, si trovava nella zona del corridoio di maggiore combustione forse perché in vicinanza delle parti lignee del portone combusto e di altri elementi combusti della tettoia, caduti a terra;

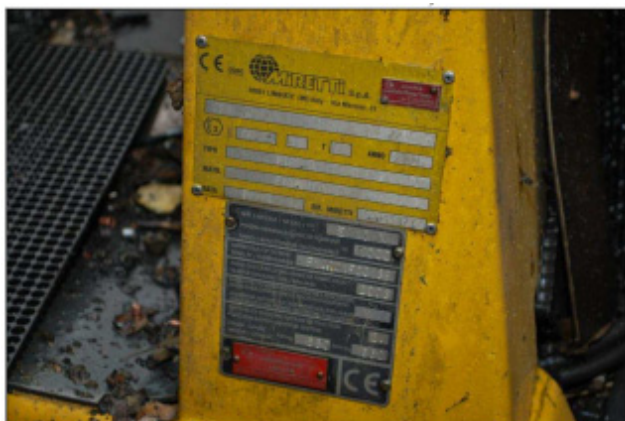
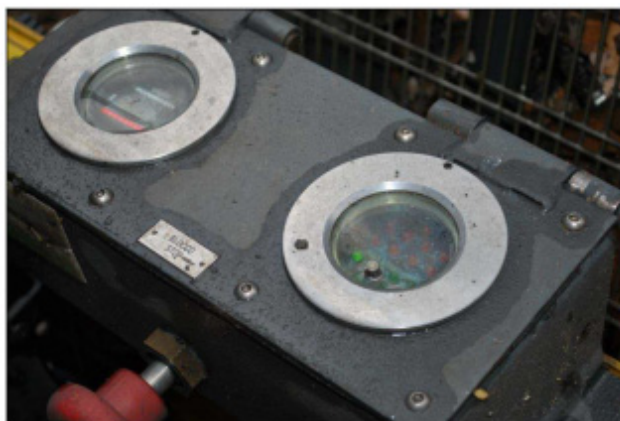
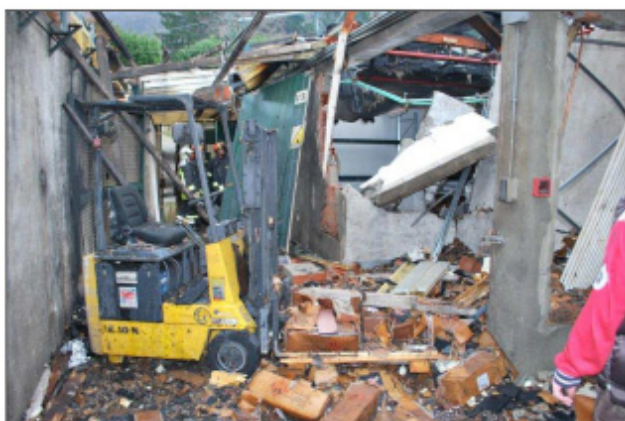
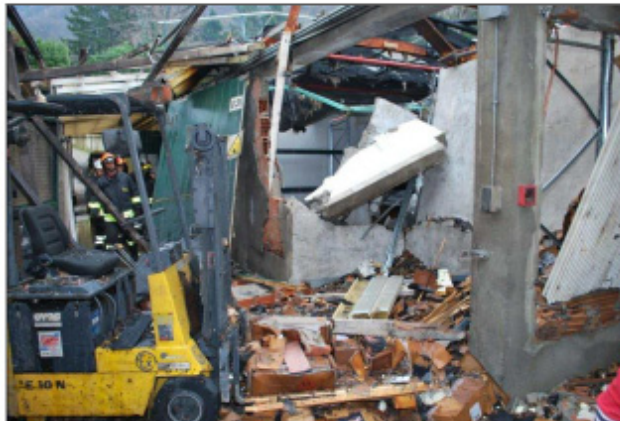
- le forche del carrello, ritrovate in posizione abbassata, erano ancora cariche di alcune scatole di inneschi, alcune ancora integre, altre – seppure cadute ed aperte – recavano palmelle con inneschi inesplosi;
- l'innesco necessario per l'accensione degli esplosivi non poteva essere scaturito dal semplice e corretto impiego del mezzo meccanico (carrello elevatore) da parte dell'addetto per la movimentazione dei bancali, in quanto il carrello era di tipo antideflagrante. Si precisa che il carrello era stato ritrovato acceso;

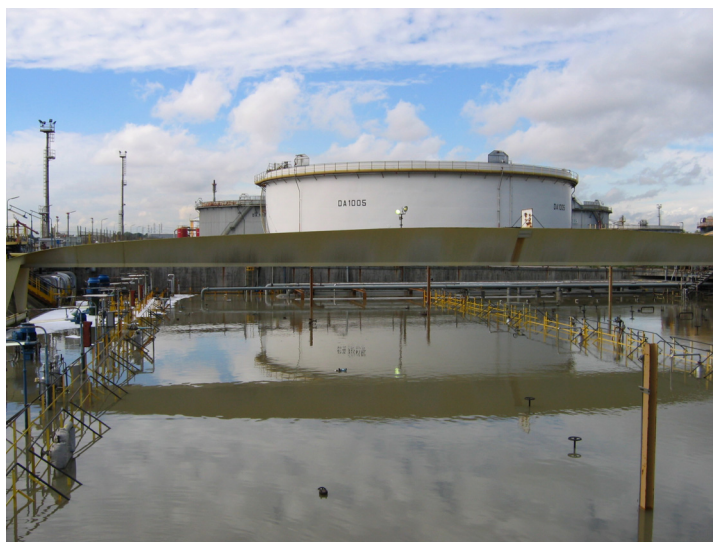
- Svuotamento dell'acqua dal bacino "Sala pompe petroliferi", di dimensioni 60x80 metri circa, posta sotto il piano campagna per mantenere sempre innescate le pompe ed evitare così anche eventuali problemi di cavitazione. Nella sala pompe il livello d'acqua iniziale superava i 2 m di altezza e l'acqua era prelevata con l'ausilio di pompe idrovore che scaricavano nella trincea sud, convogliata allo scarico di emergenza SM16, regolarmente autorizzato dal Magistrato alle Acque;

Fig.1 Sala pompe 'petroliferi' PSS allagata

- Azione di marginamento mediante sabbia inerte nei punti di collegamento tra il suddetto bacino ed i tratturi adiacenti, per evitare il confluire di altra acqua nello stesso;

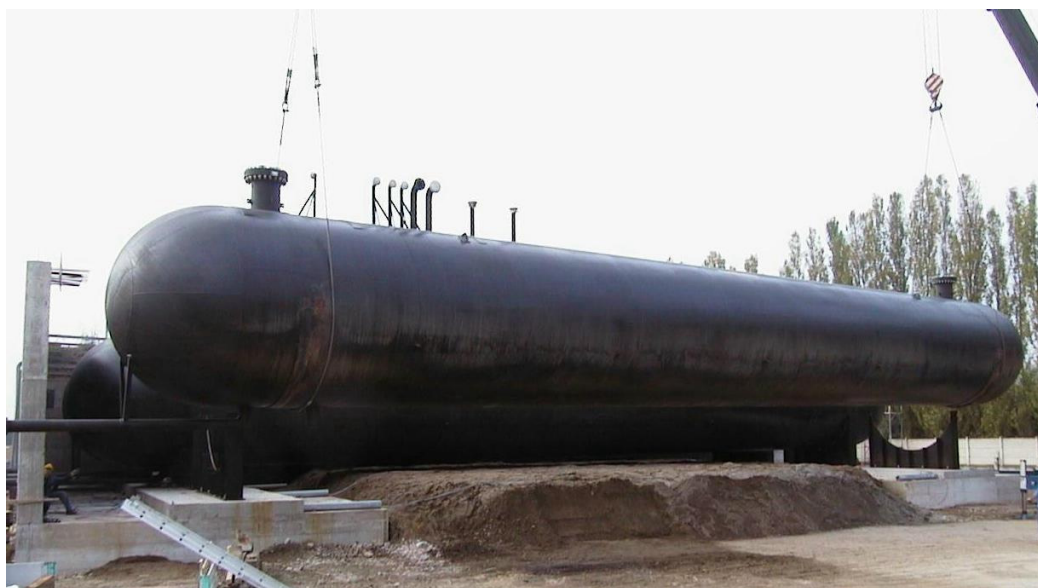
Fotografia n° 1 – Momento posa serbatoio D06

Il quasi incidente, un'esigua perdita di GPL da una cricca su uno dei nuovi serbatoi, è avvenuto il 21 Dicembre 2001, cioè il giorno successivo al primo riempimento con GPL dell'ultimo dei 6 serbatoi di nuova installazione. Quel giorno il deposito riprendeva la normale attività a piena potenzialità in quanto i lavori di adeguamento erano stati quasi completati rimanendo da eseguire solo alcune opere minori, quali l'installazione dei corrimani sulle scale che conducono in sommità al tumulo dei serbatoi e l'installazione dell'impianto antintrusione.

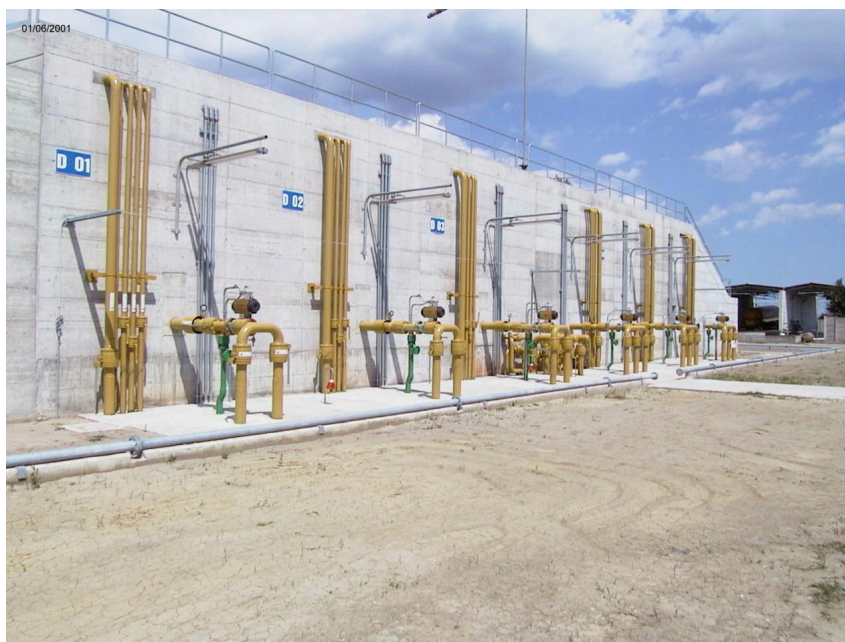
Fotografia n° 2 – Tumulo e tubazioni zona stoccaggio

Verso la metà della mattinata del 21 dicembre 2000, in corrispondenza della zona tubazioni antistante il serbatoio D06 (vedi fotografia n° 2), un operatore che stava eseguendo un'operazione di fresatura osservava un innesco di fiamma ai piedi del muro di contenimento. L'operatore stesso spegneva l'innesco gettandovi sopra un po' di terriccio, quindi provvedeva a dare l'allarme.

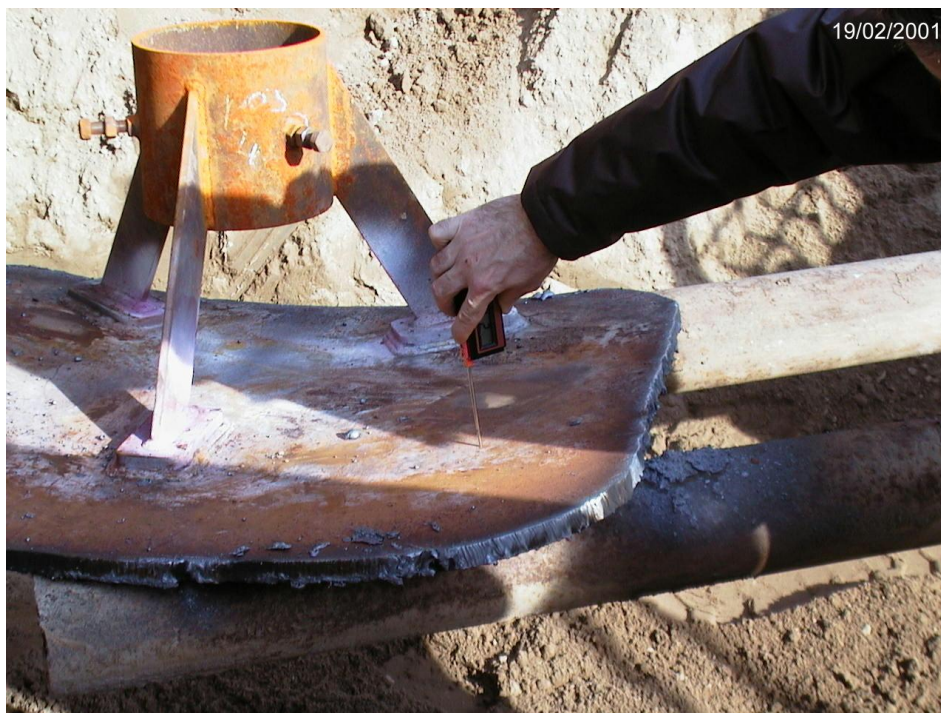
Il gestore provvedeva quindi ad indire una riunione finalizzata soprattutto ad individuare l'Ente o Istituto cui affidare le verifiche per l'accertamento delle cause, che veniva unanimemente individuato nell'Istituto Italiano della Saldatura. Allo scopo si eseguiva il prelievo della parte danneggiata per l'invio presso laboratorio dell'Istituto. (vedi fotografia n° 5 e n° 6).

Fotografia n° 6 – Elemento inviato a laboratorio per prove

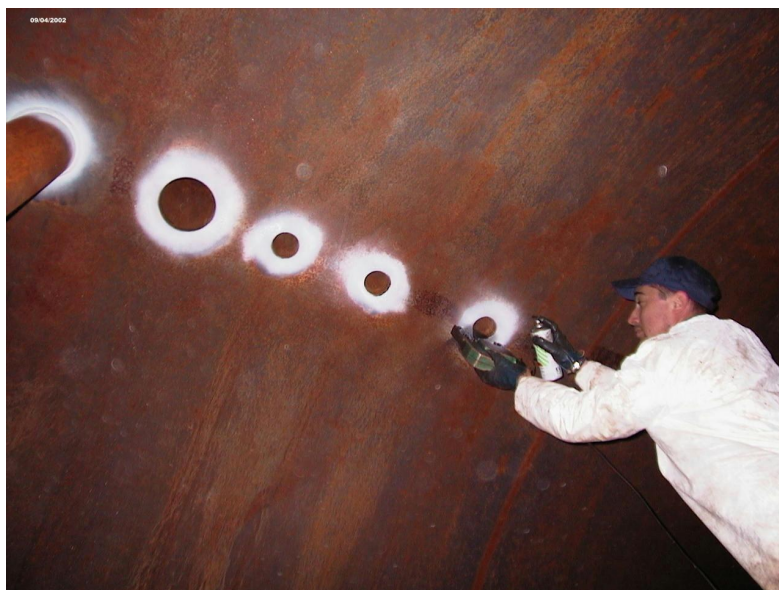
Nonostante non ci fossero evidenze che portassero ad ipotizzare un'anomalia simile per i serbatoi D04 e D05 (a differenza che nel D06, non si era rilevata la formazione di ghiaccio sul tubo di immissione azoto ed i tempi per l'inertizzazione erano stati più lunghi, quindi con portate di azoto rientranti nel campo di esercizio dell'evaporatore), il Gestore provvedeva a far eseguire anche per questi due serbatoi i seguenti controlli non distruttivi, sempre affidati all'Istituto Italiano della Saldatura (foto n° 7)

Fotografia n° 7 – Prove non distruttive su serbatoi D04 e D05
