CNVVF- MINISTERO DEGLI INTERNI GIORNATE DELLA SICUREZZA

I SISTEMI DI ACCUMULO ELETTROCHIMICO DELL'ENERGIA

Problematiche di safety

MONTELIBRETTI, 14 NOVEMBRE 2022

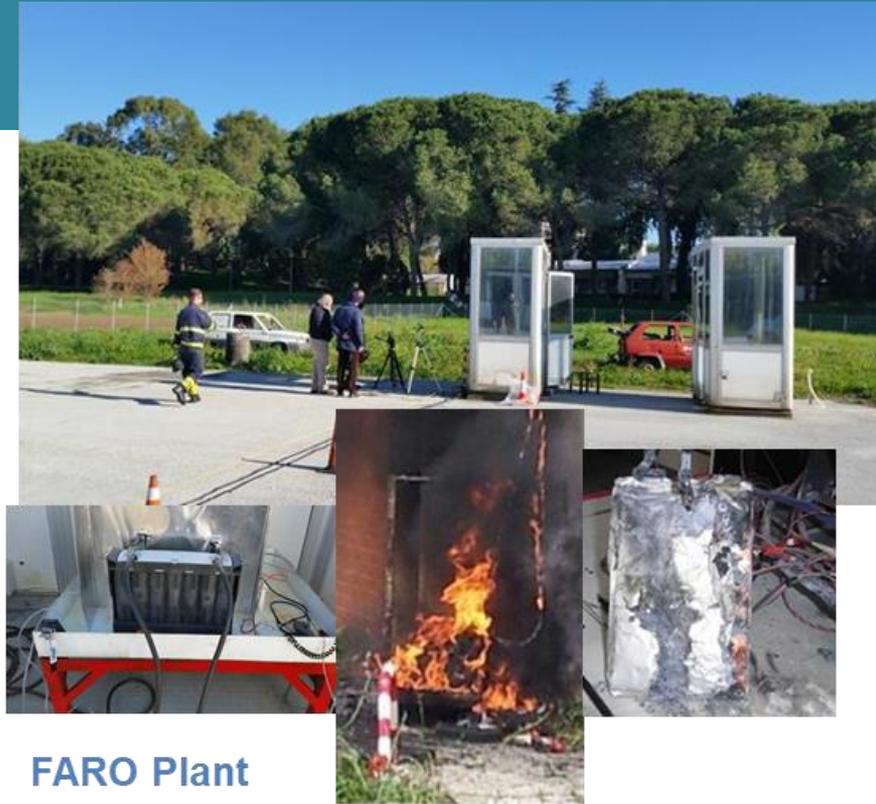
FARO Plant

- a. **Competenze sicurezza NBCR e gestione incendio**
- b. **Impianto FARO per prove abuso**

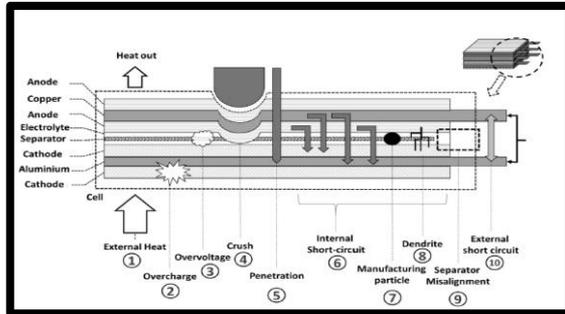
Cause di deviazione dal normale funzionamento: TRIGGERS

Abuso elettrico: 2, 3, 10

- Sovraccarica
- Sovra-scarica
- Cortocircuito interno
- Cortocircuito esterno

Abuso meccanico: 4, 5

Abuso termico: 1

- Alta temperatura operativa
- Bassa temperatura operativa
- Esposizione a fiamma

**Fatica meccanica o Invecchiamento della batteria
(fatica meccanica e altre cause): 6, 8**

Difetti di fabbricazione: 6, 7, 9

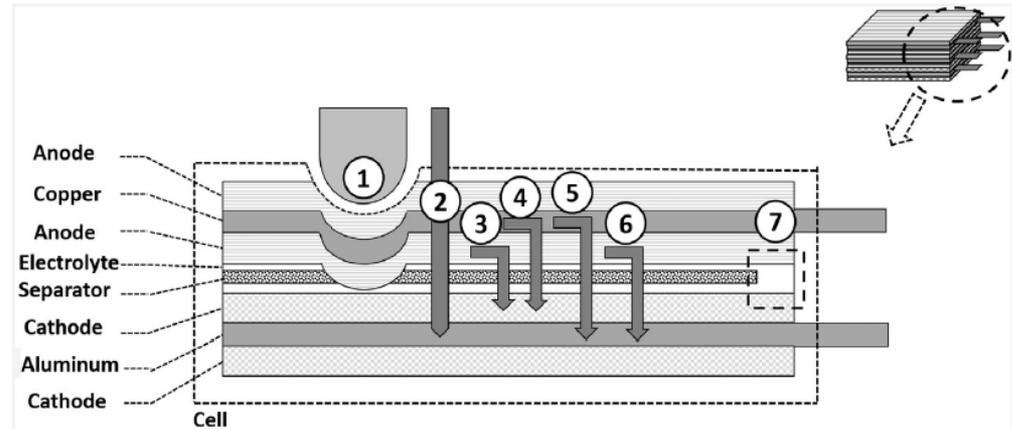
Abuso meccanico

Induce CC interno

Table 7A.2 Overview of Mechanically Induced Cell Failures

Short Circuit Interaction
1	Separator Crush
2	Cell-Penetrating Object
3	Anode-Cathode
4	Copper-Cathode
5	Aluminum-Copper
6	Anode-Aluminum
7	Separator Displacement

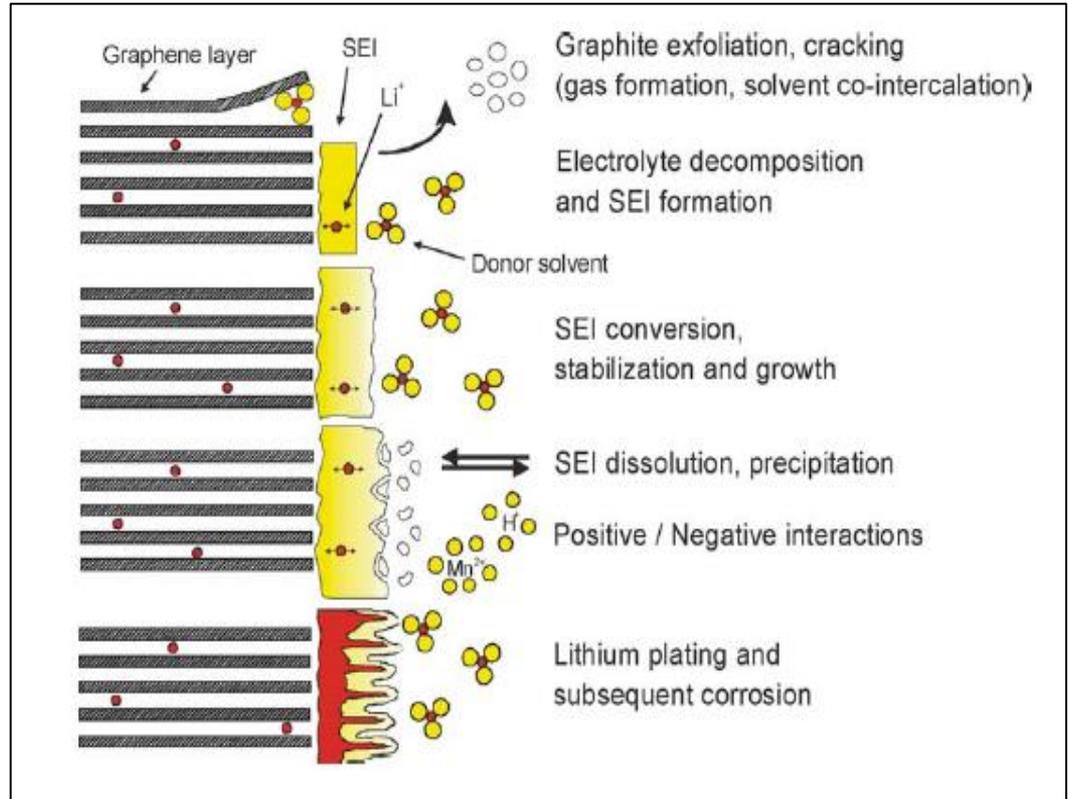
Invecchiamento

Modifiche dell'interfaccia
anodo/elettrolita nel corso del
tempo

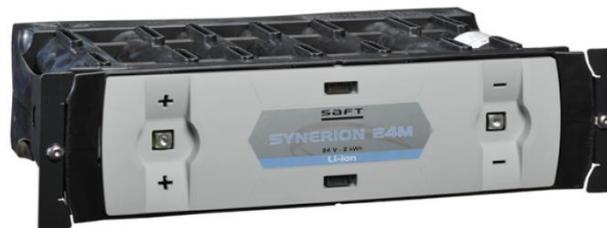
Prova di overvoltage senza BMS

Abuso elettrico

circa 7 celle VL41M distrutte
Le altre 7 celle?
COMPLETAMENTE bruciate

I residui a circa 10 m

ca 18 kg:
14 celle VL41M

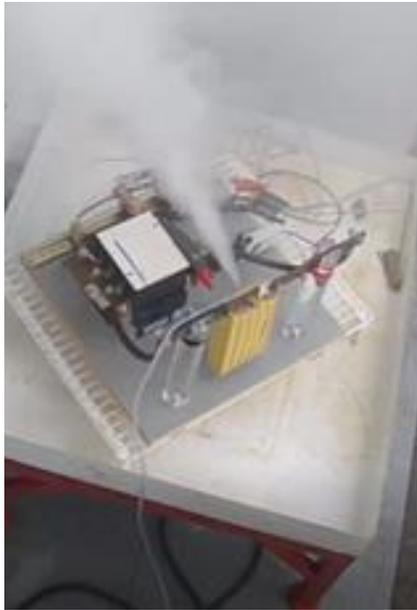
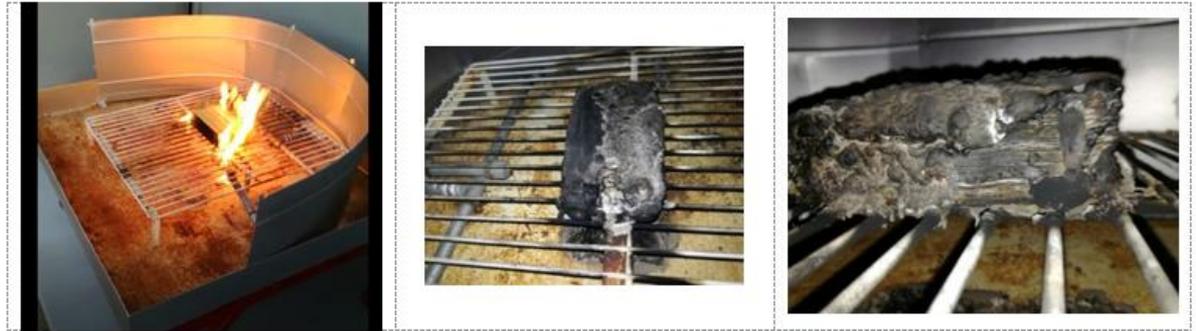
Figura 28. Cella Thundersky TS LFP 60 Ah . Prova di esposizione a fiamma, fino a combustione completa [44]

Cortocircuito esterno

Prove su batteria Thundersky LFP, 60 Ah - 2,5 kg (6 minuti)

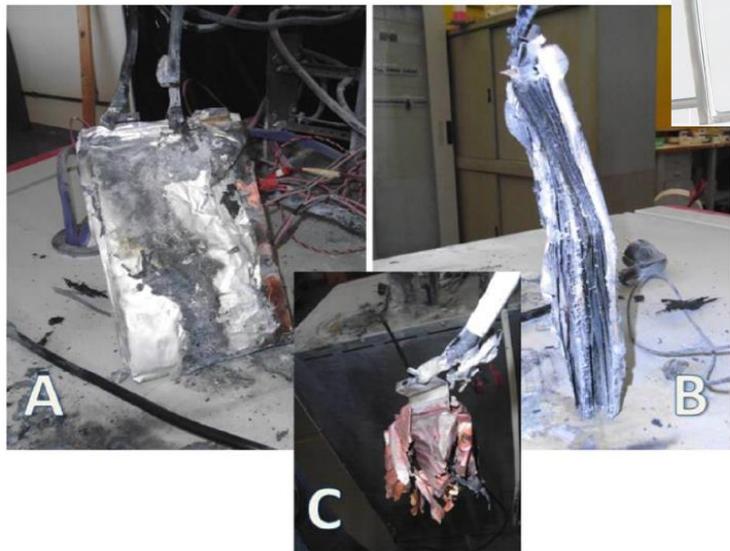
Figura 18. Particolari della cella n. 4 (A e B) e di un residuo delle altre celle (C)

Nel corso del ciclaggio di 4 celle EiGC020, a C/4, finalizzato al test dei quattro canali di un ciclatore, si è sviluppato un incendio interrotto dall'utilizzo di un estintore (????)

Tre su quattro celle sono state completamente distrutte dal fuoco. la modalità di estinzione ha provocato una deviazione della fiamma verso il ciclatore che ha riportato danni ai connettori.

Hanno subito danni anche i cavi di collegamento.

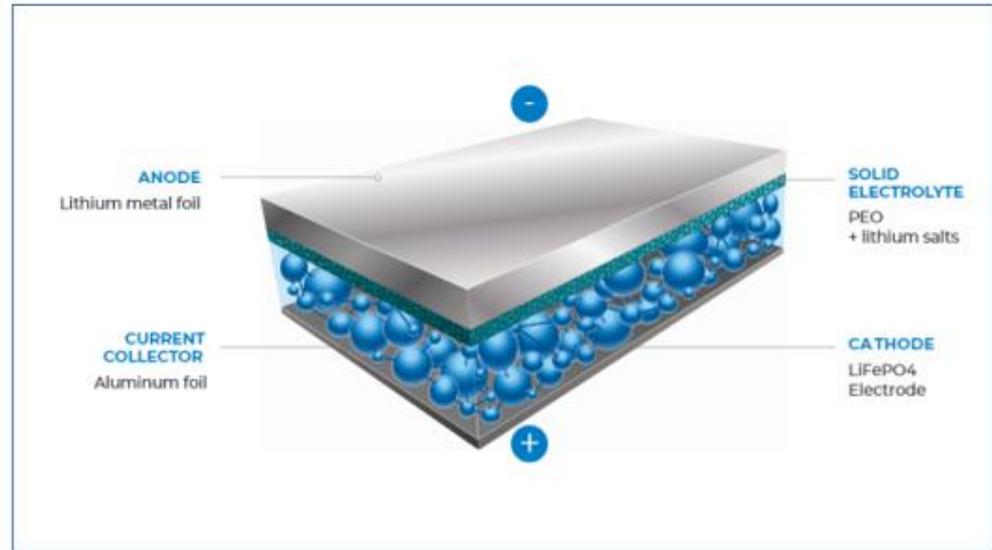
**Accumulatori
Litio metallico**

Nelle LMB, rispetto alle LIB, il litio metallico sostituisce l'anodo in grafite

I veicoli sono alimentati batterie allo stato solido al litio metallico (LMP – *Lithium Metal Polymer*) da 441 kWh poste sul tetto e nel vano posteriore del veicolo

- **Anodo:** litio metallico (su collettore corrente in rame?)
- **Catodo:** LFP su collettore corrente alluminio
- **Elettrolita solido:** PEO (polietilene ossido) + Sali di litio (*Gel polymer electrolyte*)

- Il **29 aprile 2022**, nel sud-est di Parigi (*13th arrondissement of Paris, close to the French capital's national library*) , un incendio ha distrutto un bus elettrico *Bolloré-Bluebus*
